鉄道橋りょう下の護岸施工

シーエヌ建設 フェロー会員 ○丹間 泰郎
シーエヌ建設 大西 亨匡

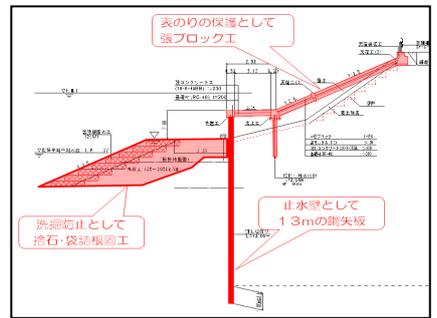
図-1 施工概要

当該鉄道橋付近については、平成21・22年度に護岸改修が施工されました。まず、堤体が浸透水により破堤しないように、基盤漏水対策として止水壁を鋼矢板により施工しました。また、堤体表のり面を保護するため張ブロック工を施工しました。さらに、低水路護岸のため、洗掘防止の捨石工や袋詰根固工を施工しました。

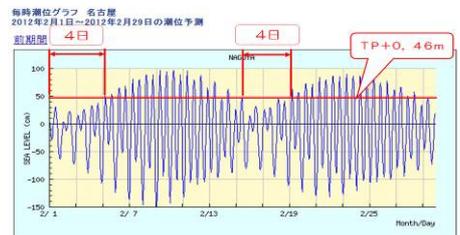
図-2 2月の潮位と施工可能日

写真-2は、上部障害クリア工法の圧入機です。コンパクトにするためにセンサー類が下部にもあり、矢板天端から約50cm下まで水がくると浸水等により故障するため、その都度機械を引き上げる作業が発生します。過去の経験からも現場付近の河川水位は、名古屋港潮位と多少の時差はあるものの、ほぼ同様なので、これを参考に比較検討を行ったところ、水位がTP0.46mより上になると機械は浸水されるので、TP0.46mの潮位による影響を回避した潮間での施工可能日は、2月では合計8日間、連続では4日間となり、機械の待避時期や待避方法、また、気象状況や気圧変化も考慮すると、施工はかなり困難となってしまいました。

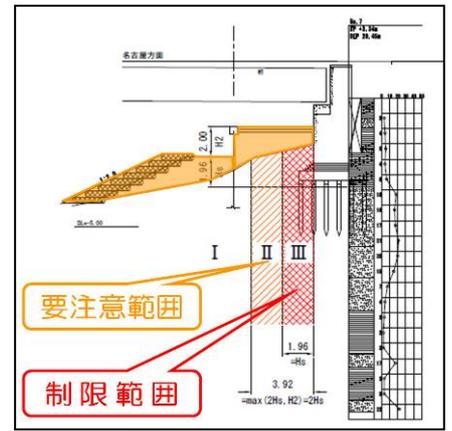
図-3 近接の設計施工指針

橋台前面には高さ約2mの盛土をしますが、橋台付近の支持地盤はN値10以下の軟弱地盤で、「近接施工の設計施工指針」によれば、要注意範囲または制限範囲に該当します。さらに、地質状態を設定したモデルによる当初のFEM解析結果では、鋼矢板を先行すれば、橋台の鉛直変位は約-0.8mmですが、鋼矢板を後で施工する場合は、約-9.1mmとなり、指針の警戒値±7mmを超えていました。

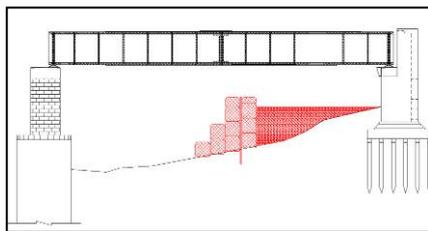
図-4 仮締切工先行

潮位の影響を回避するため、仮締切工を先行すること(図-4)を検討しましたが、今回の施工箇所は、水流の攻撃側で水深が深く、大量の大型土嚢と砕石の仮投入と撤去が必要であり効率的ではありません。そこで、元々施工する予定の捨石工と袋詰根固工を先行させ、その上に仮締切工を設置する方法を検討しました。

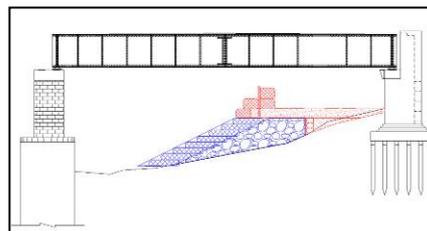
図-5 捨石工・根固工先行

鋼矢板工施工前に、捨石工と袋詰根固工を先行させ、仮締切工を施工した状態(図-5)でFEM解析を行ったところ、橋台の鉛直変位は、-7.7mmで、これも指針の警戒値±7mmを超えてしまいました。そこで、鋼矢板の施工スペースを施工可能な限界まで縮小し、仮締切工も橋台側に移動させ、それを支えるだけの捨石工を施工すること(図-6)で検討をしてみました。FEM解析の結果(図-7)は、橋台の鉛直変位で-5.4mmとなり、指針の警戒値±7mmをクリアできました。
