### 常時監視システムによるトンネル工事の騒音・振動の評価手法

国土交通省 九州地方整備局 佐伯河川国道事務所  
 (株) 熊谷組 九州支店 蒲江トンネル南作業所  
 (株) 熊谷組 九州支店 蒲江トンネル南作業所  
 (株) 熊谷組 土木事業本部 トンネル技術部  
 (株) 熊谷組 技術研究所 音環境研究 G

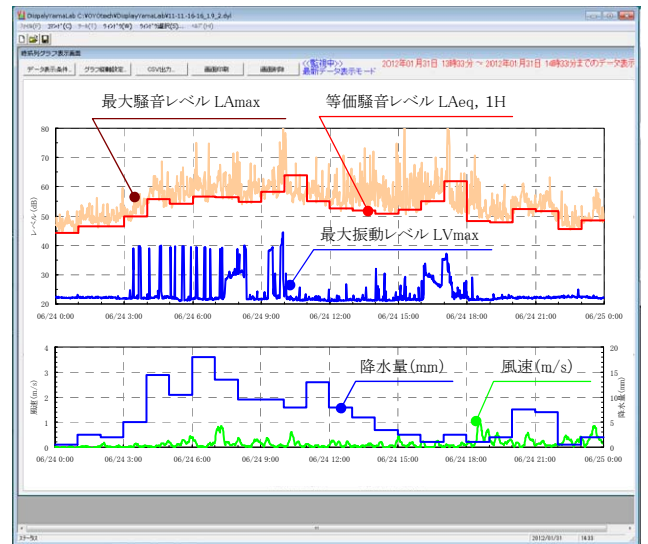
図4 測定結果の表示例

測定結果の表示例を図4に示す。

上段は騒音レベル(最大値(L<sub>Amax</sub>)・等価騒音レベル(L<sub>Aeq, 1H</sub>)・最大振動レベル(L<sub>Vmax</sub>) 下段は降水量・風速を示す。

測定結果(1時間毎の等価騒音レベルと最大振動レベル)が管理基準値を上回った場合には、本工事作業が通常と異なった騒音・振動を発生させる作業を行っていないことを作業ヤードに設置したCCDカメラ画像記録で確認し、本工事以外の発生音に起因するものと判定した。

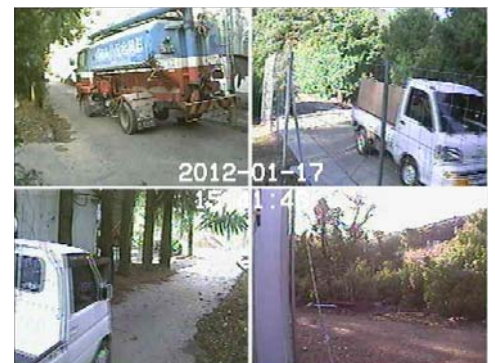
図5 測定位置周辺のCCDカメラ画像例

車両通行音は、図5に示す測定位置周辺のCCDカメラ画像により車両の通行を確認し、計測された録音データを聴覚上確認し本工事以外の発生騒音と判定した。
