自然流下式TVカメラによる長距離大口径下水道管渠調査技術の適用性検討

復建調査設計株式会社 正会員 ○今井田 敏宏
 復建調査設計株式会社 原 君治
 復建調査設計株式会社 古市 昌平
 株式会社ジオデザイン 菊池 信夫
 株式会社ゲット 遠藤 茂

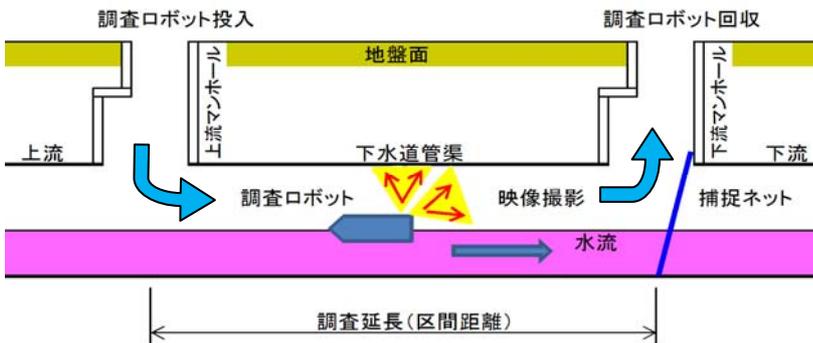
図-1 調査方法概要図

船型調査ロボットの主要諸元を表-1 に，調査方法の概要を図-1 に示す。

調査の手順は，①仮設設置(足場，捕捉ネット等設置：2日)，②予備調査(模擬浮体流下調査3回，球型TVカメラ流下調査1回：1日)，③本調査(船型ロボット調査2回：1日)，④後片付け(1日)で，現地調査作業は5日で完了した。調査能率は，約600m/日であった。

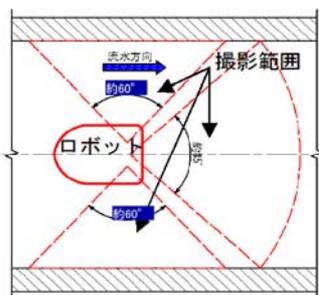
図-2 撮影範囲平面図

映像撮影範囲を図-2～図-4 に，撮影映像の例を写真-1～写真-4 に示す。
