# 光ファイバセンサによるアスファルト構造物のひずみ計測技術の現場実証

北海道電力(株) 五十嵐 由一

鹿島建設(株) ○今井 道男, 三浦 悟, 藤田 雄一

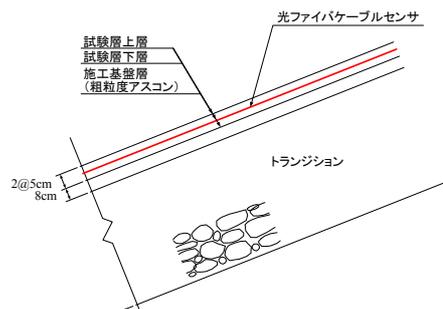
図2 アスファルト試験層断面図

2割5分勾配を有する斜面表面に、施工基盤層を施工後、ケーブルセンサを埋込んだ密粒度アスファルト混合物による試験層(図2; 幅4m×長さ15m×厚さ10cm)を構築した。アスファルト試験層の施工方法は以下のとおり(図3, 表1)。

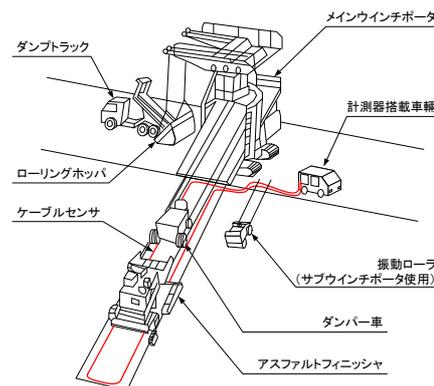
図3 重機配置イメージ

工程	施工機械
運搬	ダンプトラック (10t 級)
	ローリングホッパ (メインウインチポータ)
	ダンパー車
敷均し	ダブルタンバ仕様アスファルトフィニッシャ
転圧	振動ローラ (2.8t 級)

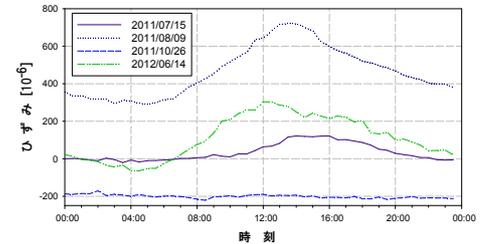
図6 試験層中央部のひずみ変化

アスファルト試験層(図5)内ケーブルセンサ2を用い、30分間隔での連続ひずみ計測を定期的に行った(1年間に計4回)。試験層中央部(法肩から7.5m位置)のひずみ経時変化を図6に示す。本試験開始時点(2011/7/15 0:00)のひずみをゼロとした。光ファイバセンサは温度影響を受けるため、一日の温度変化に応じて見かけ上ひずみが増減している。このときのアスファルト温度とひずみの関係を図7に示す。試験層に変形が生じていないと仮定すれば、ここで得られた変化(約 $20 \times 10^{-6}/^{\circ}\text{C}$ )は温度変化のみによって生じたものであり、ひずみ計測結果から温度影響をキャンセルするための温度補正係数となる。一年を通じた長期的評価までには至らないが、各計測での一日間における温度補正係数はほぼ同じであることから、自然環境下における計測性能を一定程度確認できた。

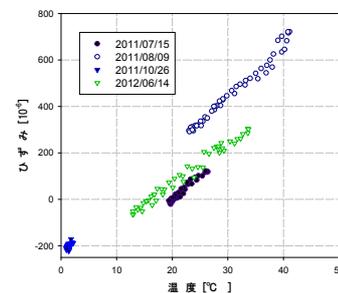
図7 ひずみと温度の関係

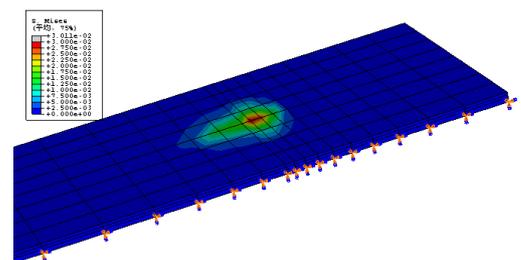
図9 FEM 解析結果

ケーブルセンサ部に生じるひずみを把握するために、FEM解析を行った。試験層ならびに施工基盤層は弾性体として、本試験の静的な荷重条件からその弾性係数をともに $10\text{MPa}$ (ポアソン比は $0.35$ )とした。また、施工基盤層下部のトランジションは相対的に堅固な地盤ととらえ完全固定とした。試験体表面に局所的な荷重を与えたときの解析結果(応力コンター)を図9に示す。

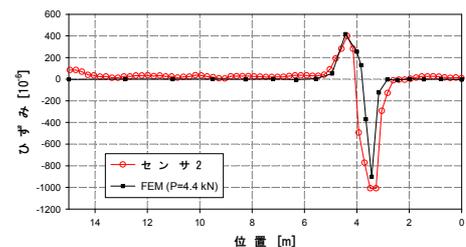
図10 ひずみ分布計測結果

ケーブルセンサによるひずみ分布計測結果と、FEMによる解析結果を合わせて図10に示す。開発したケーブルセンサによって、変形箇所には大きなひずみ変化をとらえることができた。また、計測結果は解析結果と同程度の傾向であったことから、その計測性能を確認することができた。
