## 振動台を用いた実大石灯籠の耐震補強効果に関する実験的検証

金沢大学理工研究域 正会員 村田 晶

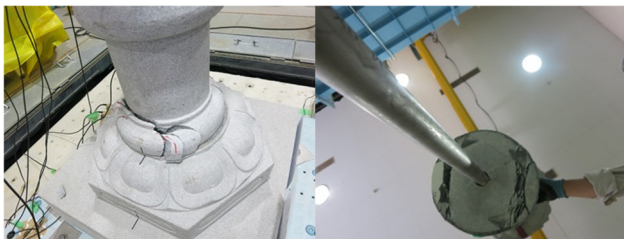
写真-1 ひび割れが発生した柱下部(春日灯籠)
