スタッドボルトを用いてあて板したUリブ鋼床版の載荷試験

阪神高速道路(株) 正会員 ○青木 康素, 田畑 晶子
 (一社) 施工技術総合研究所 正会員 小野 秀一, 渡辺 真至
 日本スタッドウェルディング(株) 正会員 馬場 敏
 大阪市立大学大学院 正会員 山口 隆司

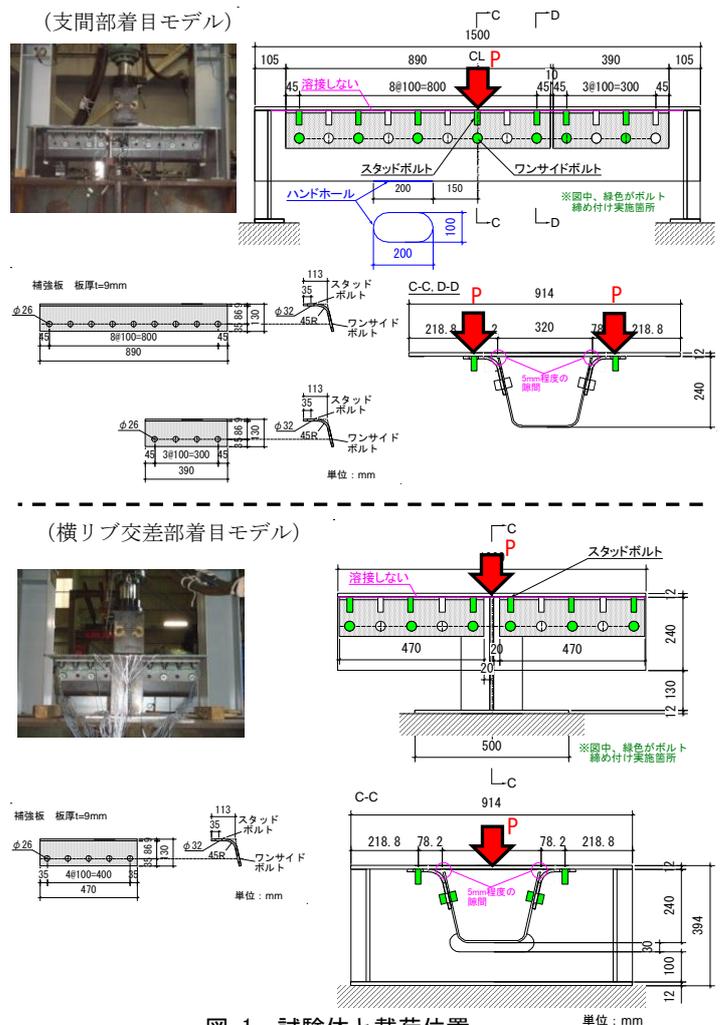
図-1 試験体と載荷位置

試験体は支間部および横リブ交差部に着目し, 各1体とした(図-1参照). 補強板(SS400)と試験体(SM400)の接合は, 補強板とデッキプレートの接合にスタッドボルト($\phi 19$, HT570), Uリブとの接合にワンサイドボルト(MUTF24)を用いた. ボルト締付間隔は施工性を考慮して200mmとした. なお, ボルト間隔を検討するため, スタッドボルト間隔を100mmとして, ボルト締めの有無により間隔を変更して別途試験を実施している.

載荷位置は橋軸直角方向にUリブウェブ直上, Uリブ内載荷, スタッド直上それぞれ載荷の上, デッキプレート周辺のひずみ値が最大となる載荷位置を検討した結果, 図-1のように, 支間部着目試験体では支間中央-スタッドボルト直上載荷, 横リブ交差部着目試験体では横リブ上-Uリブ中央載荷とした. 載荷荷重は, ウレタンゴム(硬度90)200×200×20mmを1枚もしくは2枚用いて, 支間部着目試験体では100kN(50kN×2点), 横リブ交差部着目試験体では20kNとした.

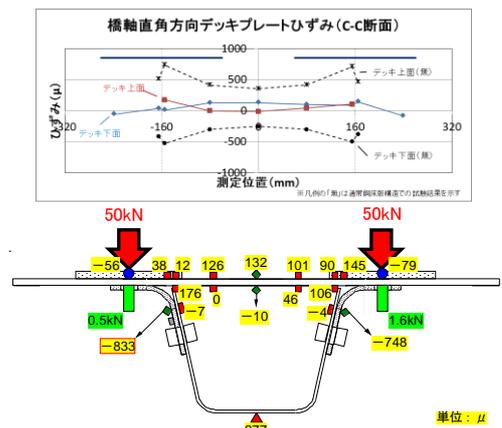
図-2 支間部着目試験体の最大荷重時ひずみ

支間部着目試験体の最大荷重(100kN)時のひずみを図-2に示す. 橋軸直角方向のデッキ上下面ひずみ共
 キーワード: 鋼床版, スタッドボルト, 小型梁試験体, 静的載荷試験, 疲労試験

に通常鋼床版構造（以下，通常時と呼ぶ）に比べてかなり低減されており，当て板構造としての剛性寄与が見られる。また，局所的なひずみ増加も確認されず，紙面の都合で割愛するが，橋軸方向のひずみ分布も梁の基本変形が出ており，構造としては安定的な挙動となっていた。スタッドボルトに作用する軸力変動も左右で少しのバラツキはあるが，最大で 1.6kN と小さい値である。ただし，当て板母材側で -833μ のひずみが確認された。

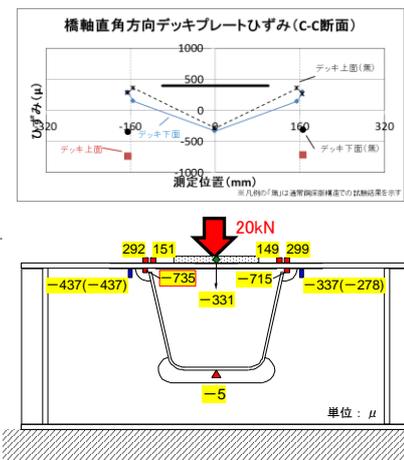
図-3 横リブ交差部着目試験体の最大荷重時ひずみ

横リブ交差部着目試験体の最大荷重（20kN）時のひずみを図-3 に示す。通常時と比べて，デッキ上面ひずみに大差はないが，デッキ下面のスカラップ内ひずみが増加していることが確認できる。これは，横リブ断面では当て板が不連続になっており，ビードを除去すると，断面としてはデッキを下から支えるリブがないためである。また，横リブ側のひずみも -437μ と無視できないひずみが生じており，横リブ溶接部の疲労対策が必要と思慮された。

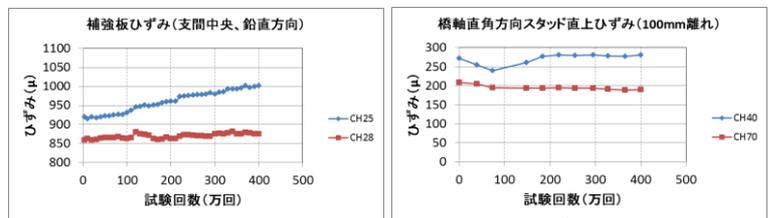
図-4 ひずみの経時変化

疲労試験は支間部着目試験体を対象として，荷重範囲 100kN（5~105kN）にて 400 万回実施した。

ひずみ変化の生じた箇所の経時変化を図-4 に示すが，補強板ひずみ（振幅）が試験開始時より 900μ 超の大きなひずみ振幅を示し，試験終了までに約 70μ の変動が見られた。

また，載荷断面から 100mm 離れている，締め付けていないスタッドボルト上デッキひずみは約 40μ の変動が見られた。ただし，疲労試験終了後の調査結果より，試験体に疲労き裂発生などの異常は無く，繰返し載荷の影響で，隣り合うボルト間の応力分担が変化したと考える。

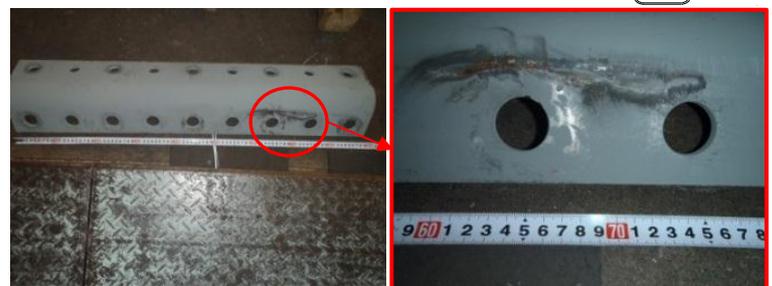
図-5 試験体と補強板との接触痕

また，補強板と試験体との接触面では接触痕が見られたが，き裂は見つからなかった（図-5）。試験終了後に，載荷点直下のスタッドボルトを切断して磁粉探傷調査した結果，疲労き裂は認められなかった（図-6）。
