## 耐候性鋼材における補修塗装端部処理方法に関する検討

日鉄住金防蝕 正会員 ○今井 篤実  
 山口大学大学院 正会員 麻生 稔彦  
 セントラルコンサルタント 正会員 空谷 謙吾

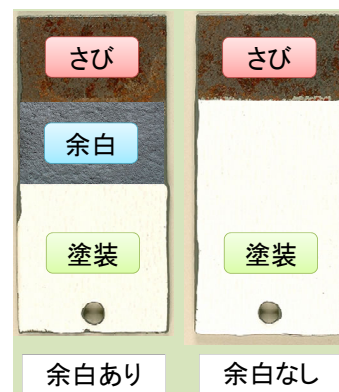
図-1 塗装端部試験片外観

耐候性鋼材の塗装端部試験片は、図-1に示すような、さび部分と塗装部分の間に素地調整をおこなった余白部分を設けた試験片と余白部分を設けない試験片の2種類を用意した。この試験片を用いて、山口大学構内および沖縄本島で日陰曝露試験をおこなった。塗装端部試験片の試験状況を写真-1に示す。山口大学構内における塩水散布試験は、密封箱内にて、1日1回、0.2wt%および0.01wt%NaCl水溶液の散布を475日間行った。

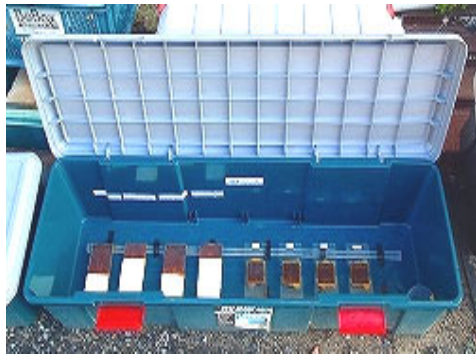
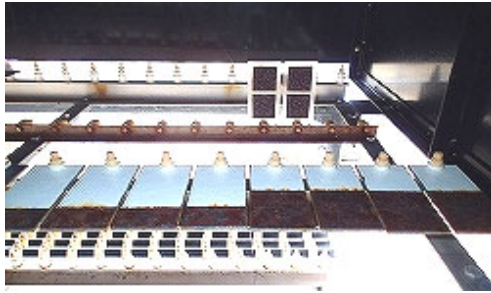
写真-1 塗装端部試験片の試験状況

沖縄本島における日陰曝露試験は、離岸距離は20m、平均飛来塩分量0.40mddの環境下にて409日間行った。試験片の曝露方向は腐食事例が多く報告されている橋梁フランジを想定して水平方向に設置した<sup>3)</sup>。

(a) 山口大学構内（密封箱内）

(b) 沖縄本島（日陰曝露）

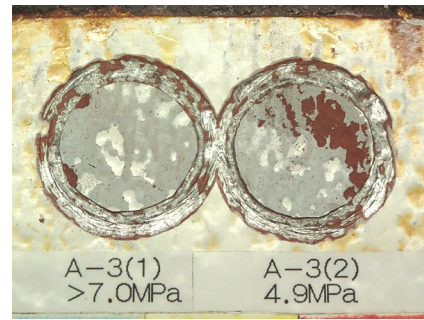
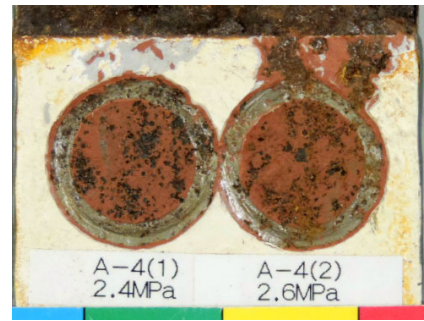
写真-2 塗膜物性試験後外観

塗膜物性試験後外観の例として山口大学構内(0.2wt%-NaCl 塩水散布)の試験片の外観を写真-2に、塗膜密着力試験結果を図-2に示す。Rc-Ⅰ塗装系の端部塗装試験片では、約80%が上塗、中塗塗装での凝集破壊となっ

(a) Rc-I 塗装系 余白あり

(b) Rc-III 塗装系 余白あり

(山口大学構内 0.2wt%NaCl 散布)

ており、密着力は平均 5.5MPa を示した。Rc-III 塗装系を施した端部塗装試験片では、約 20%が素地界面、さび面の界面剥離と、約 80%の下塗り塗装での凝集破壊となっており、密着力は平均 4.4MPa を示した。この結果より Rc-I 塗装系の方が破壊形態、密着力共に、Rc-III 塗装系よりも、良好な防食機能を示した。この差は、Rc-I 塗装系(ブラスト処理 Sa 2 1/2)と Rc-III 塗装系(動力工具処理 St 2)の素地調整の違いによるものと考えられる。また、試験環境による防食機能の差は Rc-I 塗装系では、大きな差は見られなかったのに対し、Rc-III 塗装系では差が見られ、山口大学構内 (0.2wt%-NaCl 塩水散布) における差が顕著であった。

塗装端部のはつり試験の結果では、Rc-I 塗装系を施した端部塗装試験片では、試験条件や余白部分の有無に関わらず境界部分の塗膜下に腐食の進行は見られなかった。一方、Rc-III 塗装系を施した端部塗装試験片では、山口大学構内 (0.2-wt%NaCl 塩水散布) において、余白部分の有無に関わらず境界部分の塗膜下に腐食の進行が見られた。
