# レーザー超音波による鋼板接着部欠陥の検出実験

○東京工業大学大学院 学生会員 山口 雄也  
 (株)駒井ハルテック 正会員 橋 肇  
 (公財)レーザー技術総合研究所 正会員 島田 義則  
 東京工業大学大学院 学生会員 丸山 泰蔵  
 東京工業大学大学院 正会員 廣瀬 壮一

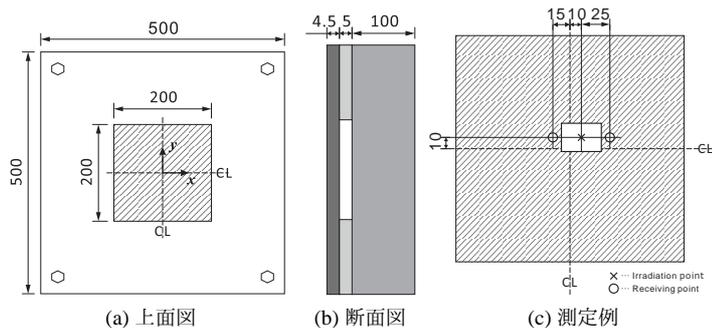
図1 供試体モデル図 (単位: mm)

作製した供試体を図1に示す。供試体は、図1(a)に示すように200×200mmの充填不良部を有しており、鋼板およびエポキシの厚さはそれぞれ4.5mm、5mmである。断面図を図1(b)に示す。なお、充填不良部以外の箇所は密着している。

本論文においては、欠陥中心を原点として(10, 10), (75, 10), (125, 10), (10, 120)に位置する鋼板表面に、およそ8m離れた位置からCO<sub>2</sub>レーザーを照射し、熱膨張によって弾性波を発生させ、同じくおよそ8m離れた位置から2つのレーザー変位計を用いて、レーザー中心からx軸方向に左右25mm離れた位置における相対変位を測定した。レーザー照射位置が(10, 10)の場合における測定位置関係を図1(c)に示す。その後、測定波形を高速フーリエ変換し、各測定位置における測定波形の振幅、フーリエスペクトルの比較を行った。なお、測定の際にノイズを除去す

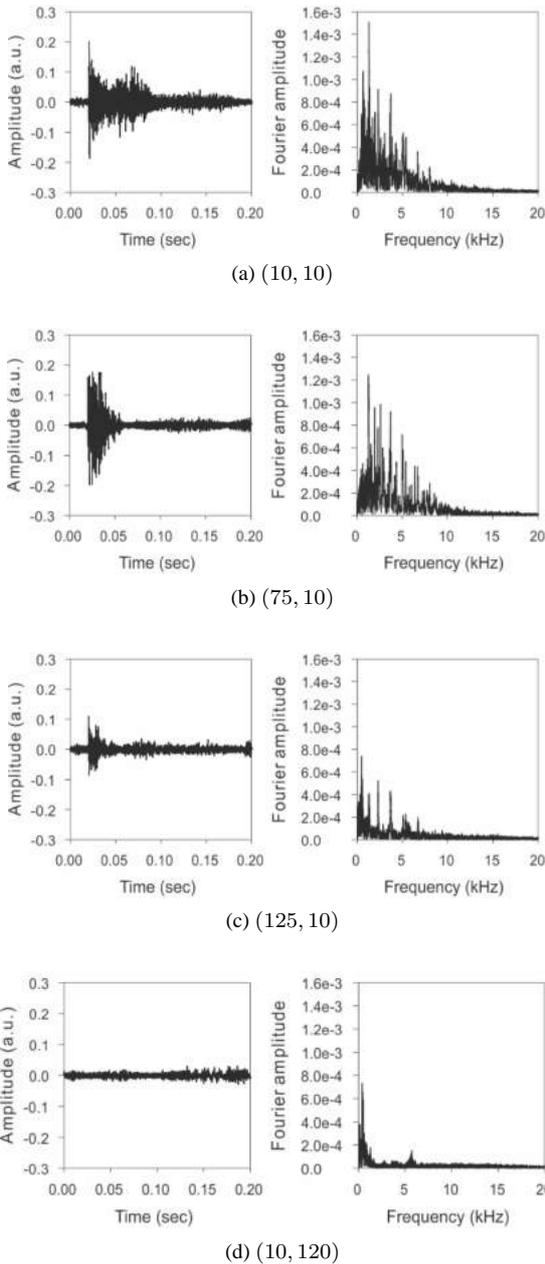
図2 各レーザー照射位置に対応する測定波形(左)とフーリエスペクトル(右)

充填不良部が非滞水状態におけるレーザー超音波法の測定結果を図2に、CO<sub>2</sub>レーザー照射位置が(10, 10)で、充填不良部が滞水状態における測定結果を図3に示す。また、半無限三層問題に対する周波数域3次元境界要素法の5kHz程度までの解析結果を図4, 5に示す。図4, 5は、それぞれ図2, 3に対応している。なお、縦軸はそれぞれの結果の最大ピークに合わせている。

まず、図2の各測定位置における測定波形を見ると、図2(d)の健全部における測定の場合と比較して、その他の測定位置における測定波形は大きく振動している。しかし、図2(a), (b)のCO<sub>2</sub>レーザー中心が(10, 10), (75, 10)における場合の測定波形の最大振幅は同程度であるが、図2(c)のCO<sub>2</sub>レーザー中心が(125, 10)における測定波形は図2(a), (b)と比べて小さいことが確認できる。これは、レーザー照射位置が健全部上にあるため、欠陥部上における照射と比較して、欠陥部に散乱される弾性波が弱いことが考えられる。また、フーリエスペクトルを見ると、図2(d)と比較して、図2(a), (b), (c)の場合、10kHz以下の範囲で周波数の分布が広く見られ、図2(a), (b)では1.3kHzで一番高いピークを示しており、レーザーの照射によって引き起こされる鋼板の自由振動の固有周波数であることが考えられる。しかし、図4の解析結果を見ると、1.6kHzに一次モードのピークが確認できるが、実験結果とは一致しない。これは、充填不良部を再現する際に使用したシーリング剤

の影響によるものと考えられ、使用したシーリング剤の幅を10mmとし、充填不良部と同等とみなした場合、その1次モードは1.3kHz前後になり、おおよそ一致する。このように、測定波形および周波数特性の違いを確認できることから、欠陥の検出は可能であると考えられる。

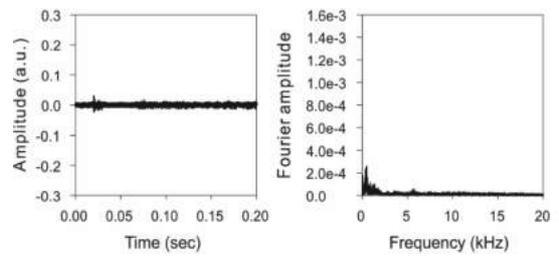
図3 滞水状態でレーザー照射位置(10, 10)に対応する測定波形(左)とフーリエスペクトル(右)

次に、充填不良部の滞水の影響について考察する。図3の測定波形を見ると、図2(d)と比較して、図3の場合では若干の振動のようなものが確認できるものの、図2(a),(b),(c)のようなはっきりとした振動は確認できない。また、フーリエスペクトルを見ると健全部における周波数特性とほとんど変わらないことがわかる。図5の解析結果についても、振幅値の若干の違い以外図4(d)とほぼ同様であるため、滞水状態における欠陥の検出はかなり困難であると考えられる。

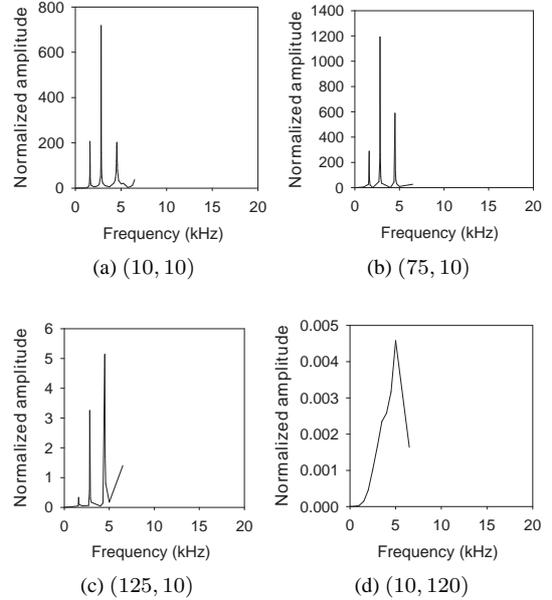
図4 3D-BEMを用いた各レーザー照射位置に対応する最大相対変位応答
