## 光ファイバによる PC グラウト充填確認の適用性

(株) 錢高組 正会員 ○ 角田 晋相  
 (株) 錢高組 正会員 白石 雅嗣  
 (株) 錢高組 正会員 岡本 剛士  
 神戸大学 正会員 芥川 真一

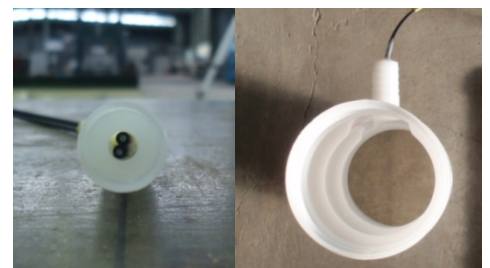
写真-1 光ファイバセンサーの取付

光ファイバの先端は、グラウト流動時の付着を防止するため、シース内面から数 mm 離れた位置に配置した。

光ファイバセンサーと試験体内への取付状況を写真-1に示す。センサーはシースの排気口を利用してシース内に取り付けた。

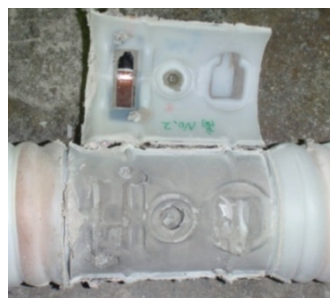
写真-2 グラウト充填状況

グラウト硬化後に解体した試験体内部の状態を写真-2 に示す。センサー部にはグラウトが充填されていることが確認できた。
