拡張現実技術を用いた橋梁目視点検の効率化

芝浦工業大学 学生会員 ○鎌田 知久
 芝浦工業大学 正会員 勝木 太
 芝浦工業大学 正会員 中川 雅史
 セントラルコンサルタント(株) 梅原 郁弘

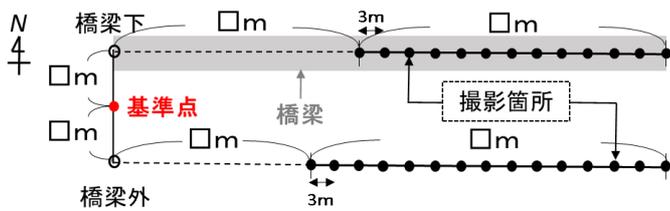
図-1 撮影箇所記録方法の一例

本研究で開発したアプリケーションは表-1 に示すタブレット端末上で動作させた。撮影地点の正確な位置情報に関しては、現場に基準点を設定し、その地点から撮影した位置までの距離を記録(図-1)した上で、地図(Google Earth)上に設定した基準点をプロットし、撮影箇所までの距離を入力することで取得した。さらに、基準点計測した経緯度とタブレット端末から得られた各撮影地点の経緯度の残差をメートル単位で算出した。各地点5枚(3枚の場合もある)の写真を撮影し、各地点における位置情報の残差を算出し精度検証を行った。尚、使用したタブレット端末において Wi-Fi モデルには GPS 機能が搭載されていないため、Wi-Fi 測位により位置情報の取得を試みた。また本概要では Assisted GPS 測位 (Cellular モデル) の測位精度検証結果のみを示す。

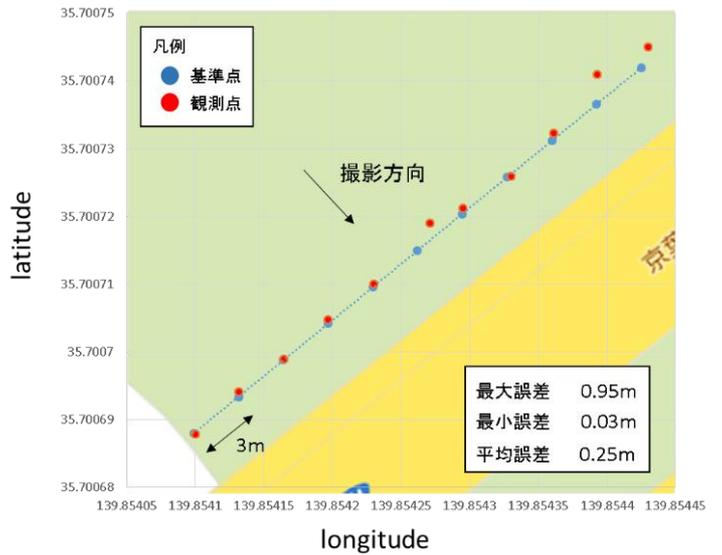
図-2 測位精度検証結果(橋梁外)

図-2に“橋梁外”における精度検証実験結果を示す。最大残差が0.95m, 最小残差が0.03m, 平均残差が0.25mという極めて精度の高い結果が得られた。図中において、撮影箇所と同じ個数で点がプロットされていることから、測位精度の高さがみてとれる。

“橋梁外”では、測位環境が良好であるため、正確な位置情報を取得できることを確認した。その結果、開発したアプリケーションの性能を発揮することができ(図-4)、点検業務に使用するに値する測位精度を安定的に確保できることを確認した。本アプリケーションを用いて点検箇所を捜し出す際に、特別な技量や知識は必要としない。よって、本アプリケーションを用いた場合、点検の専門家でなくとも簡易的に点検対象を探し出すことができるため、測位環境が良い場所ではAR技術を応用して画像を提示する技術が点検作業の生産性を向上させる手法となり得ると考えられる。一方、“橋梁下”においては、マルチパスの影響を大きく受け、“橋梁外”と比べて測位精度の低下が確認された。点検業務において橋梁下での点検は頻繁にあり、本実験で取得した精度では十分ではないと考えられる。そのため、橋梁下に関しては、位置情報を補正する技術が別途必要であると考えられる。

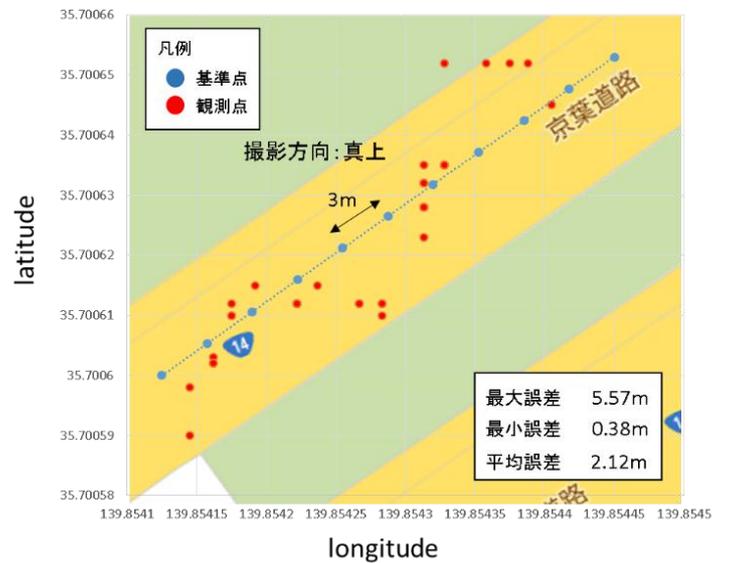
図-3 測位精度検証結果(橋梁下)

図-3に“橋梁下”における精度検証実験結果を示す。最大残差が5.57m, 最小残差が0.38m, 平均残差が2.12mという精度結果が得られた。平均残差だけに着目すると、精度の高い結果として捉えることもできるが、図に示されているように取得した位置情報の点が分散してプロットされており、劣悪な結果といえる。橋梁下のような場所では、可視衛星配置が不良であることが原因として考えられる。
