超高性能繊維補強コンクリートの材料・構造特性に関する基礎的研究

長崎大学大学院 学生会員 ○長島和輝 長崎大学 正会員 出水享 長崎大学 正会員 上阪康雄
 長崎大学 正会員 松田浩 株式会社ビービーエム 正会員 合田裕一

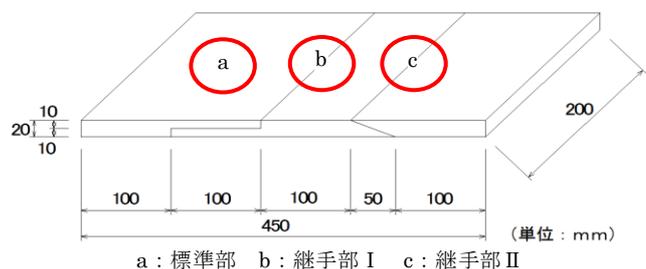
図 1 透気試験体

透気試験は Torrent Permeability Tester (TPT) を用いて試験体型枠面を計測し、透気係数を算出した。試験体概要と計測位置を図 1 に示す。

透気試験・透水試験を実施した。水結合材比は 15.5%とした。寸法は 450×200×20 (mm) とし、a：継手部なし、端部から 100mm の位置に b：階段型（継手部 I），c：傾斜型（継手部 II）を設けた。結果は普通コンクリート，UHP-SHCC²⁾のそれと比較した。

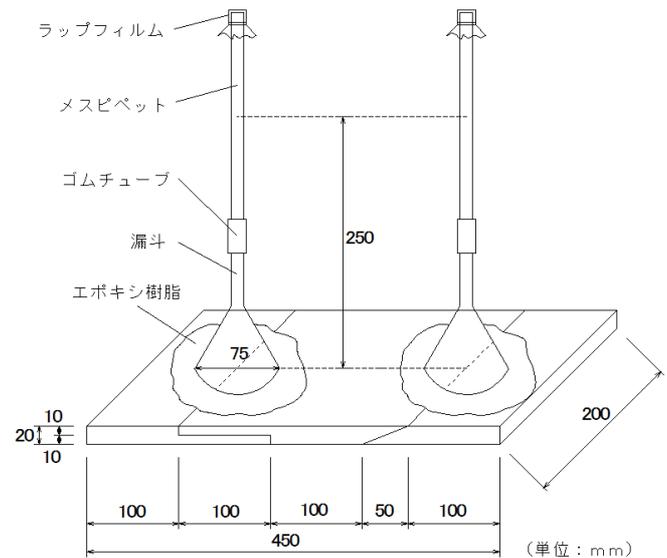
図 2 透水試験体

透水試験は図 2 に示す装置を用いて試験体打設面を計測し、単位時間透水量 (ml/day) を算出した。算出方法として、初期水頭高さが試験体表面から 250mm となるよう水量を調整し、24 時間後の水頭変化量を求めた。計測は透水量が定常状態となるまで継続し、回帰直線より求めた。

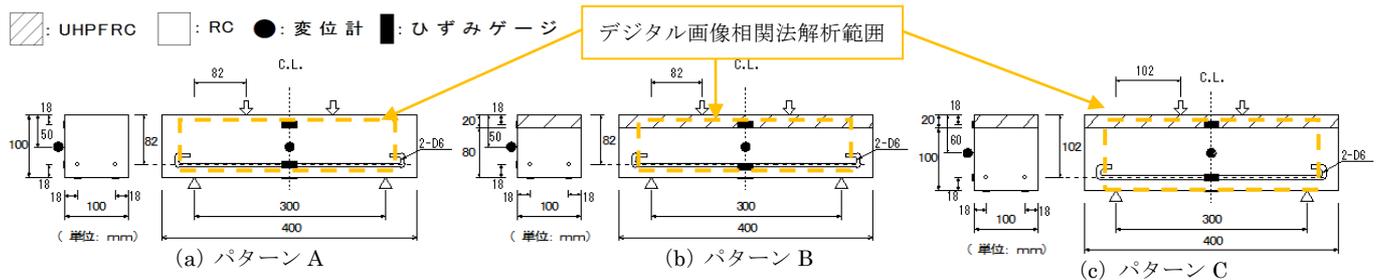
図 3 試験体概要

試験体概要を図3に示す。鉄筋はD6 SD295を引張側に2本配置した。複合材の打設手順は、まず母材となるRCを打設し、7日後にUHPFRCを上面増厚補強材として打設した。表面処理は、金たわしでの粗面処理とし、RC表面を湿潤状態でUHPFRCを打設した。試験は、4点曲げ荷重とし、計測材齢はUHPFRCを打設して28日とした。

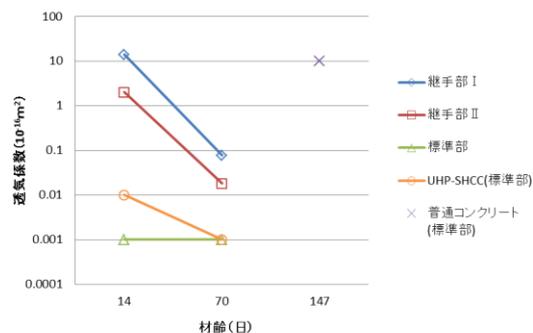
図4 透気試験結果

透気試験・透水試験の試験結果を図4, 図5に示す。どちらの試験でも、時間の経過とともに物質の移動抵抗性が増加していくことが確認された。

透気試験はUHPFRCの標準部において、材齢14, 70日ともにUHP-SHCCの透気係数と同程度の結果が得られた。また、普通コンクリートのそれと比較するとUHPFRCの方が小さいという結果が得られた。

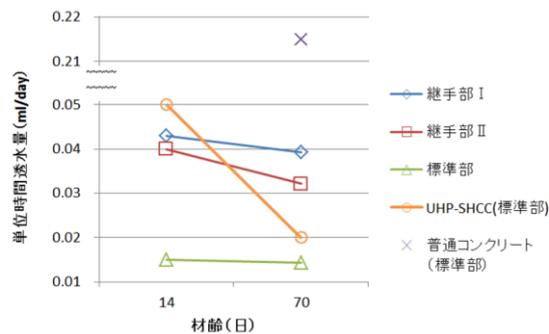
図5 透水試験結果

透水試験はUHPFRCの標準部において、UHP-SHCCと比較すると、同程度以下の結果が得られた。また、普通コンクリートと比較してもUHPFRCの全ての計測位置で単位時間透水量が極めて小さいという結果が得られた。

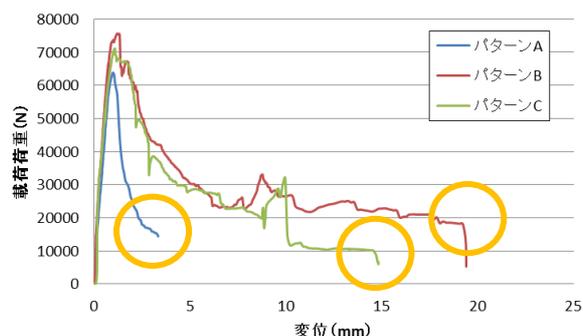
図6 支間中央のたわみ

荷重とたわみの関係を図6, 破壊時断面状態(図6の黄丸で囲んだ部分)を図7に示す。パターンB, Cは、パターンAより、最大荷重においては1割程度増加し、靱性は大幅に増加した。パターンB, Cでは破壊前、増厚部界面付近にひずみが集中していた。
