# 重力式係船岸における空洞の発生状況に関する分析

国土技術政策総合研究所 正会員 ○堂坂 康二, 佐藤 徹  
港湾空港技術研究所 正会員 加藤 絵万, 川端 雄一郎, 岡崎 慎一郎

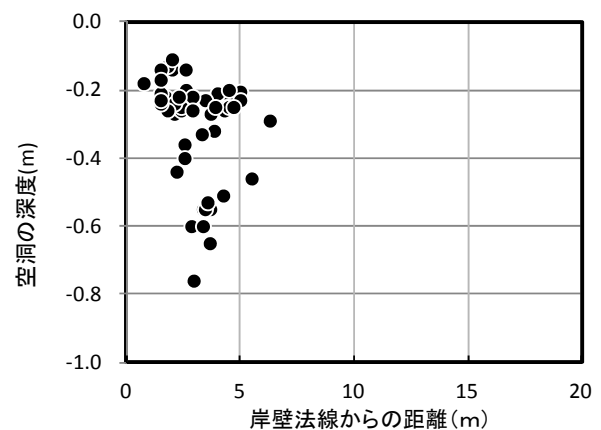
図-1 空洞の発生位置  
(重力式係船岸(本体構造:ケーソン以外の場合))

図-1に重力式係船岸(本体構造がケーソン以外の場合)、図-2に重力式係船岸(本体構造がケーソンの場合)の空洞の発生位置を示す。空洞の発生位置は、縦軸にはエプロンからの深度を、横軸には本体構造が方塊等ケーソン以外の場合には岸壁法線からの距離を、本体構造がケーソンの場合には、岸壁法線から空洞までの距離(1)を岸壁法線からケーソン陸側端までの距離(L)で除した数値を示した。

重力式係船岸(ケーソン以外)の場合、空洞箇所の多くが岸壁法線近傍で確認された。この原因として、目地部の損傷等による裏埋材の流出が考えられる。重力式係船岸(ケーソン)の場合、空洞箇所の多くが岸壁法線からケーソン陸側端部付近までの間で確認されている。この空洞は、目地部の損傷等により裏埋材が流出したことに起因すると考えられる。一方で、岸壁法線から離れたケーソン背後に空洞が確認されている場合がある。この空洞化の原因として、防砂シートの損傷などによる裏埋材の流出が考えられる。

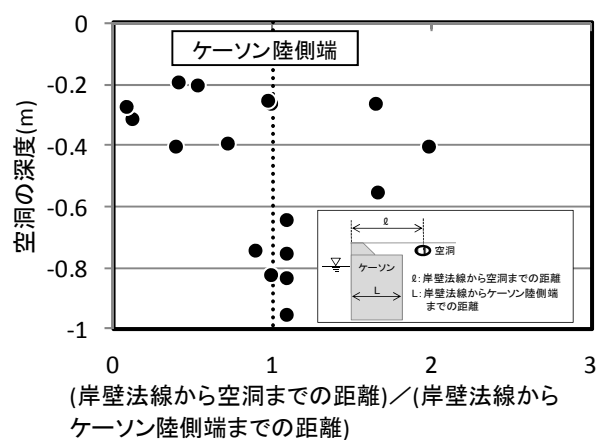
図-2 空洞の発生位置  
(重力式係船岸(本体構造がケーソンの場合))

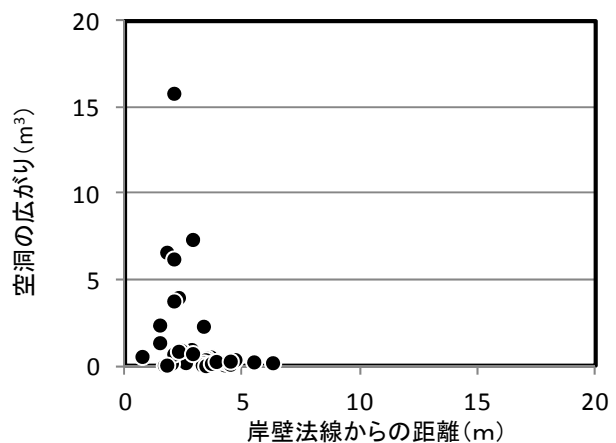
図-3 空洞の発生位置と空洞の広がり(重力式係船岸 (本体構造：ケーソン以外の場合))

空洞の発生位置と空洞の広がりについて、図-3に重力式係船岸(本体構造がケーソン以外の場合)、図-4に重力式係船岸(本体構造がケーソンの場合)の場合を示す。

ここで空洞の広がりとは、各施設の点検調査報告書に、空洞の体積として記録されている場合にはその数値を採用し、記されていない場合には、空洞の幅、長さ、深さの積で表した。このため、図-3、4では、実際の空洞の体積よりも大きく示されたデータもあることに注意を要する。空洞の発生位置は、本体構造が方塊等ケーソン以外の場合には岸壁法線からの距離を、本体構造がケーソンの場合には岸壁法線からの空洞までの距離(1)を岸壁法線からケーソン陸側端までの距離(L)で除した数値を示した。本体構造によらず、空洞の発生位置と空洞の広がりには明瞭な関係は見られなかった。

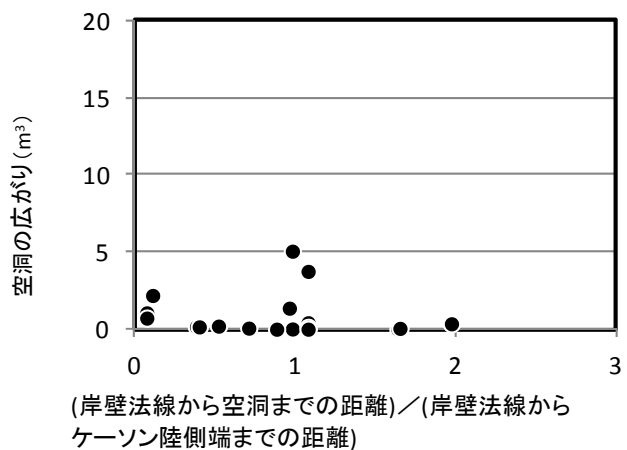
図-4 空洞の発生位置と空洞の広がり(重力式係船岸 (本体構造がケーソンの場合))

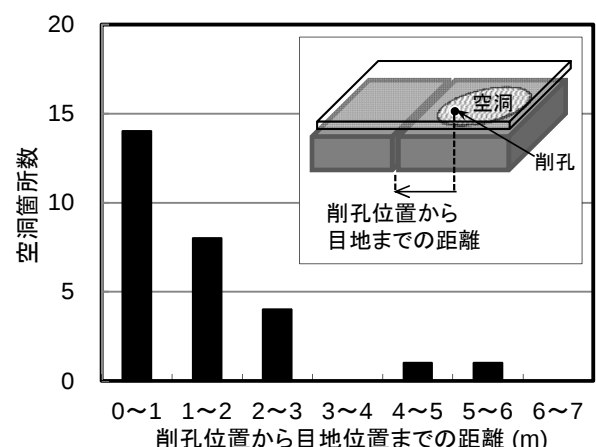
図-5 空洞の削孔位置から岸壁法線方向の本体工の目地までの距離別の空洞箇所数 (重力式係船岸)

重力式係船岸において、岸壁法線方向のどの位置に空洞が発生していたのか、概ねの傾向を把握するため、削孔位置から岸壁法線方向に本体工の目地までの距離を計測し、空洞の箇所数を距離別に集計した。結果を図

-5に示す。なお、目地をまたがるように発生している空洞は、目地までの距離を0mとして計上した。これより、例えば、防砂シートの損傷により裏埋材が裏込石に落ち込むなど、空洞発生に必ずしも目地部が関係しないデータが含まれる可能性もあるものの、重力式係船岸においては、目地部に近い位置ほど空洞が数多く確認される傾向にあることが分かった。
