# 都市域山岳N A T Mにおける軟弱地山の施工について ～都市基盤河川奈坪川改修工事(トンネル本体)～

宇都宮市建設部 吉本 治憲 宇都宮市建設部 大金 隆宏  
清水建設株式会社 正会員 光増 朝久 清水建設株式会社 正会員 ○高橋 啓介

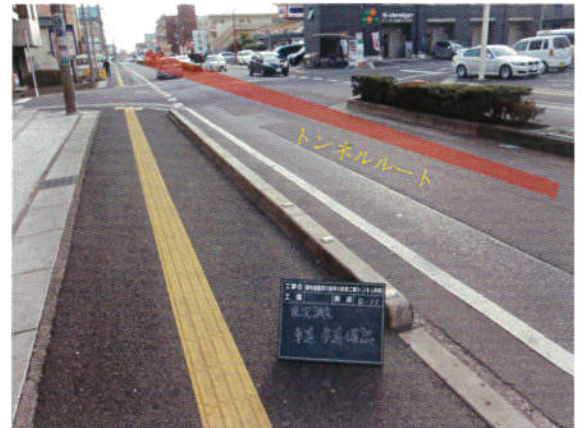
写真-1 トンネル地上部の状況

奈坪川は宇都宮市を流れる都市型河川であり、溢水被害の解消を図る目的で都市基盤河川奈坪川改修工事が事業化されている。本工事は、その一環として地下水路トンネル約 850mを施工するものである。写真-1 に地上部の状況を示す。

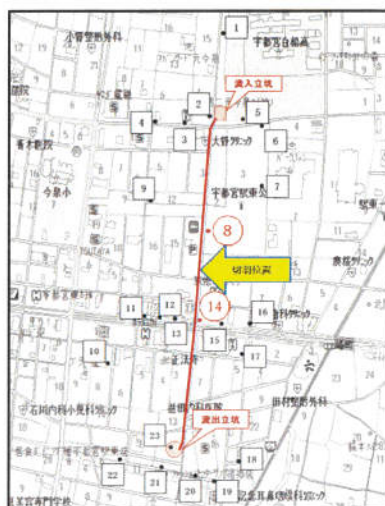
図-4 水位観測位置図

掘削補助工法を都度迅速に対応したため、トンネル内の変位、地表面の変位ともほとんど認められなかった。切羽湧水による地下水位の低下も懸念されたが、観測井の結果より坑内湧水に起因する地下水位の低下は見られなかった。図-4に水位観測位置図、図-5に坑内全体湧水量と地下水位の変化、降雨量との関係を示す。地下水位は、当該地区の降雨量に連動して推移し、坑内湧水量と関連していないことが分かる。
