## 梁部材を用いた床版防水材の接着力に関する一実験

土木技術コンサルタント	正会員 ○三好 章仁
長大	正会員 高畠 智考
砂子組	正会員 川村 正之
砂子組	非会員 佐藤 清正

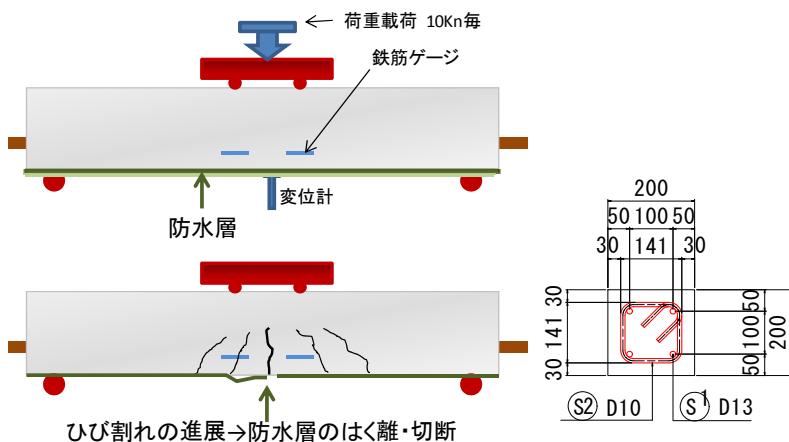
図-1 実験方法

小型の梁部材を製作して、載荷試験によりひび割れを進展させて劣化状況を再現する。断面は20cm×20cm、支間100cm、鉄筋量はD13異形鉄筋を2本づつ上下面に配置した。支点部はせん断補強としてスターラップ筋を配筋した。計測位置は、荷重位置にロードセル、支間中央に変位計及び鉄筋ひずみゲージを4点設置した。（図-1）

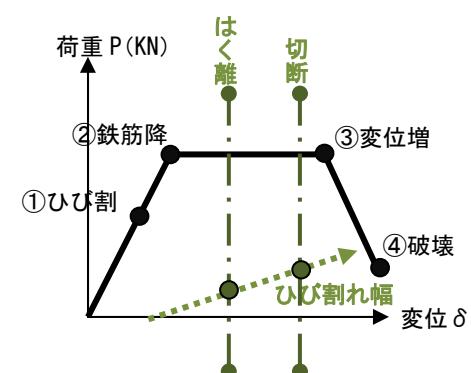
図-2 荷重-変位のモデル図

下面に塗膜系防水材を塗付け供試体を架台に設置し、梁中心へ荷重載荷する。荷重はひび割れの進展を確認しながら増加させ、荷重と変位、鉄筋ひずみ及びひび割れ形状、防水層の状態を観察する。①ひび割れが発生し、②鉄筋が降伏、③変位増加してひび割れが進展、④荷重が低下して破壊に至る状況を再現し、防水材はどのような状態になっているか、はく離又は切断がどの段階で確認されるかを把握するものである。（図-2）

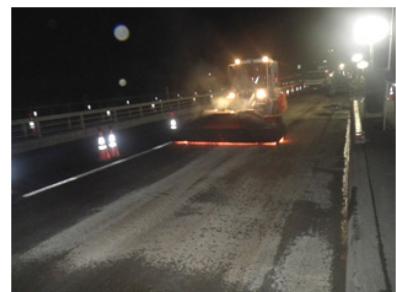
写真-1 夜間施工

一方、施工段階においては、夜間施工や片側交互施工等による短時間の施工制約があるなか（写真-1）、舗装切削後の劣化状況に応じた床版上面修復の判断が必要とされ、舗装切削により床版上面は目荒しされた状況でも（写真-2）、コンクリート上面の劣化状況を慎重に確認する必要がある。

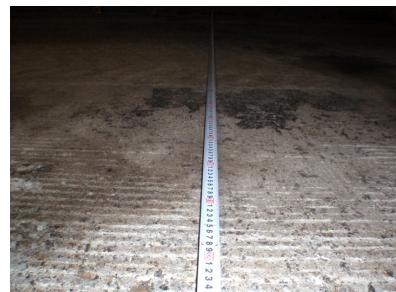
写真-2 舗装切削

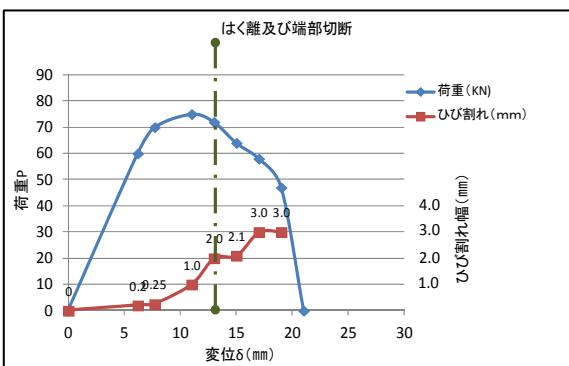
CASE1（素地塗付け）の供試体の損傷状況は、荷重  $P=60\text{KN}$ 、変位  $\delta=6\text{mm}$ 、ひび割れ幅 0.2mm において鉄筋が降伏し、その後荷重  $P=75\text{KN}$  を最大に徐々に低下し、変位  $\delta=19\text{mm}$ 、ひび割れ幅は 3.0mm まで進展し、その後荷重が急激に低下してせん断破壊に至る結果となった。（図-3）この CASE1 の防水層の状態は、鉄筋降伏後のひび割れが進展した荷重  $P=72\text{KN}$ 、変位  $\delta=13\text{mm}$ 、ひび割れ幅 2.0mm において、はく離と端部切断が発生した。（写真-5,6）

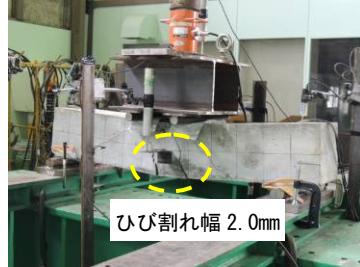
写真-5 CASE1 梁の状態

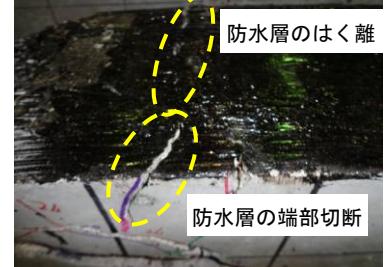
写真-6 CASE1 防水層の状態

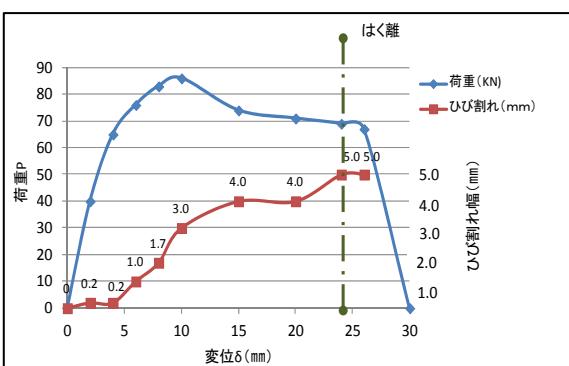
次に、CASE2（目荒し後塗付け）の供試体の損傷状況は、CASE1 に比べて変位が 27mm まで継続し（1.4 倍）、ひび割れも全体的に進展して上面圧縮破壊に至る、曲げ破壊型の破壊形態となった。（図-4）この CASE2 の防水材の状態は、変位  $\delta=24\text{mm}$ 、ひび割れ幅 5.0mm まで進展した時、防水材のはく離が発生した。（写真-7,8）

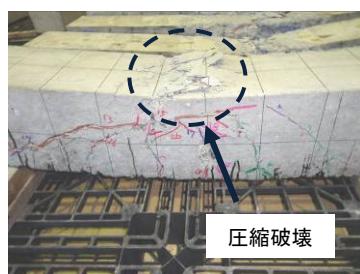
写真-7 CASE2 梁の状態

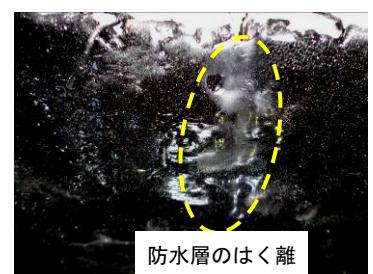
写真-8 CASE2 防水層の状態
