低温時での1日施工が可能な鋼橋部分塗装仕様の開発

東日本旅客鉄道株式会社 正会員 ○栗林 健一、梶谷 宜弘
 大日本塗料株式会社 山本 基弘
 (公財) 鉄道総合技術研究所 坂本 達朗

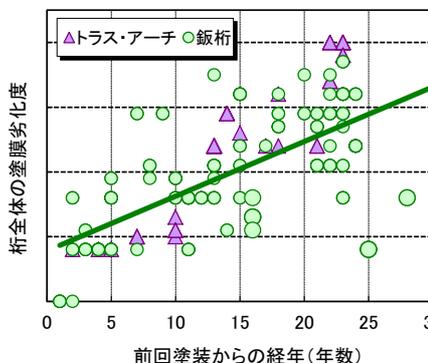
図1. 塗膜劣化度(224連)

図1に塗膜劣化度の実態調査の全データを示す。バラツキはあるものの桁全体の塗膜健全度は経年に比例して劣化していくことがわかる。

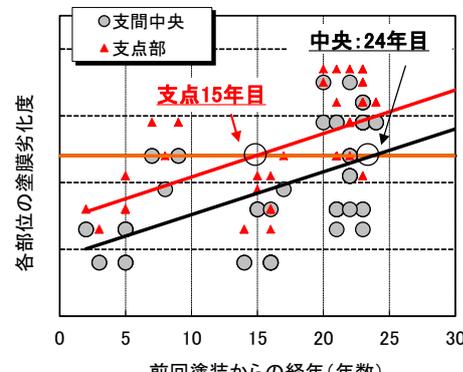
図2. 塗膜劣化度(桁桁 66連*)

* 支間中央と支点部の塗膜劣化度に差が確認された桁

調査桁桁 172連のうち106連では支間中央部と支点部の劣化度が同等であったものの、66連(全数の約4割)ではそれらに差が確認された。図2に示すように、支点部付近の塗膜劣化度と支間中央部付近の差は「9年程度」であることがわかる。

支点付近と中央部塗膜劣化度の差は「9年程度」であったことから、部分塗装に求める耐久性は10年以上とし、劣化促進試験では塗装系 B-7(鉛系さび止め塗料+長油性フタル酸樹脂塗料)と比較した。これは B-7 塗装系の耐久性が10年以上有していることが今回の実態調査でも確認されたことによる。開発部分塗装仕様の要求性能を示す。

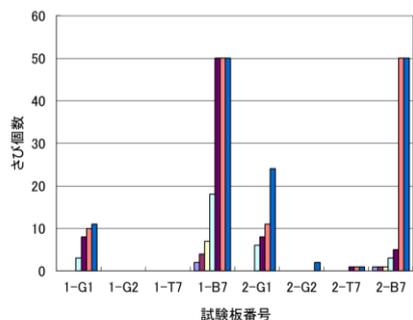
図3. 一般部のさびの個数

JIS 式劣化促進試験および鉄道総研式複合サイクル試験でも同様の傾向を確認することができた。JIS 式劣化促進試験結果の一例を図3～図4に示す。

- ・一般部において、膨れの発生は見られなかった。さびの発生頻度は、概略で塗装系 B-7 > 塗装系 G1 > 塗装系 G2 ≒ 塗装系 T-7 の順となった。また、剥がれ(割れ)の発生頻度は、概略で塗装系 B-7 > 塗装系 G2 > 塗装系 G1 ≧ 塗装系 T-7 の順となった。
- ・カット部において、膨れ幅は概略で塗装系 B-7 > 塗装系 T-7 > 塗装系 G1 ≒ 塗装系 G2 の順となった。

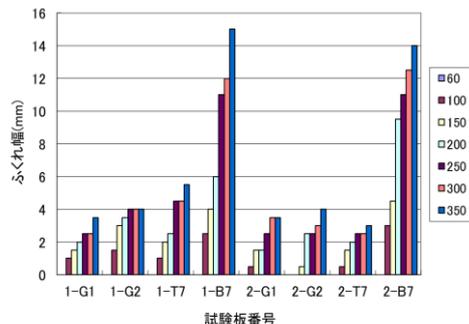
図4. スクラッチからのふくれ幅
