## 道路トンネルの点検結果に基づく変状実態に関する一考察

(独)土木研究所 正会員 ○石村利明, 砂金伸治, 笹田俊之

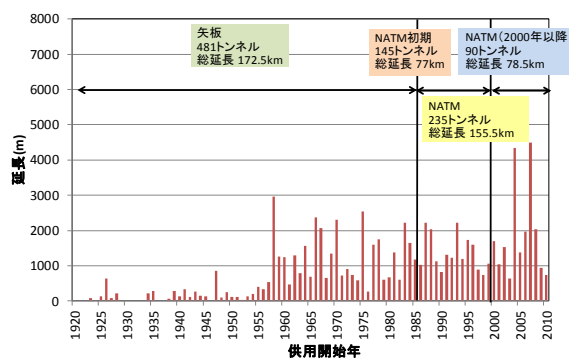
図-1 分析トンネルの供用年毎のトンネル延長

分析を行った道路トンネルは図-1 に示す 1923 年から 2011 年に供用を開始した 716 本のトンネル(総延長 328km)である. 本節では, トンネルの供用開始年とトンネル施工法による発生する変状の違いを分析した.

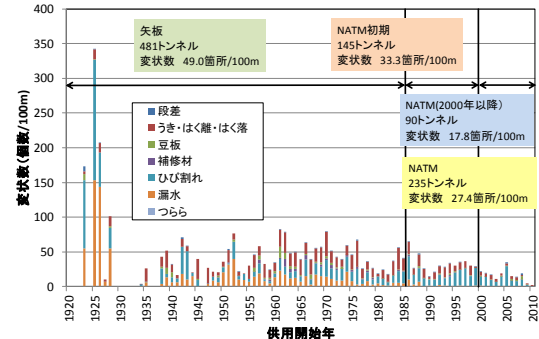
図-2 供用開始年毎のトンネル変状数

図-2 に最新の点検結果に基づいた各供用開始年毎のトンネルの発生変状数を示す. 変状は, 図中に示した段差, うき・はく離・はく落, 豆板, 補修材, ひび割れ, 漏水, つららの変状毎に延長 100m あたりに発生した変状数を示す. 図より, 1920 年代のトンネルで漏水, ひび割れの変状数が極端に多い. これは, 1920 年代～1930 年代のトンネルは一般的に木製支柱式支保工を用いた掘削を行い, コンクリートブロック製の材料を用いた覆工のトンネルで施工されており, 供用年数の経過とともに, これらの施工方法の違いの影響が関係しているものと考えられる. 1980 年代中頃からは NATM が標準的な施工法として用いられるようになり, それ以前の矢板工法によるトンネルに比べて, 100m あたりの変状数が少ない結果となった. また, 覆工コンクリートの品質向上や耐久性向上等に対して諸対策が採用されることが増加したと考えられる 2000 年以降における NATM によるトンネルでは, さらに変状数が少なくなっている. これらは図中に示したように, 工法別に矢板～NATM 初期～NATM(2000 年以降)の各区分毎の平均値で整理した 100m あたりの変状数が, それぞれ 49 個, 33 個, 18 個と減少している. なお, 本分析結果は最新の点検結果に基づくものであるため初回点検時で発見された変状に限っていないということを前提としなければならない.

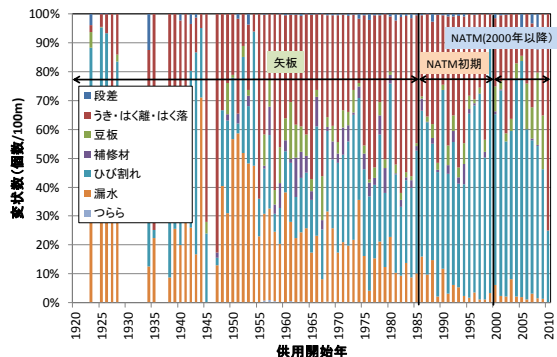
図-3 供用開始年毎のトンネル変状割合

次に, 図-3 に供用開始年毎のトンネルに発生している各変状の発生割合を示す. これより変状は, 主にうき・はく離・はく落,

ひび割れ, 漏水の変状が多いことがわかる. 具体的には, 比較的供用年数が経過している矢板工法によるトンネルの場合は, 供用年数が増えるにしたがって漏水の変状割合が多くなる傾向にある. 一方で, NATM によるトン

ネルは防水シートが設置されていることから漏水の変状割合が非常に少ない結果となっている。また、矢板工法の場合はうき・はく離・はく落の変状割合も比較的多く、NATMの場合は、ひび割れ、うき・はく離・はく落の発生割合が多いことがわかる。

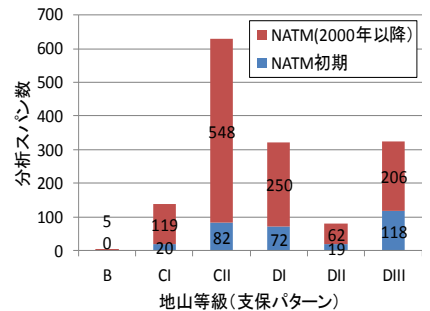
図-4 地山等級毎の分析スパン数

NATMによるトンネルの変状の発生割合は、トンネル施工時の資料が収集できた昭和62年から平成20年に施工されたNATM初期(8トンネル)、NATM(2000年以降)(20トンネル)の28トンネルを対象に、図-4に示す地山等級(支保パターン)の分析スパン数で分析した。

図-4に示す地山等級(支保パターン)の分析スパン数で分析した。

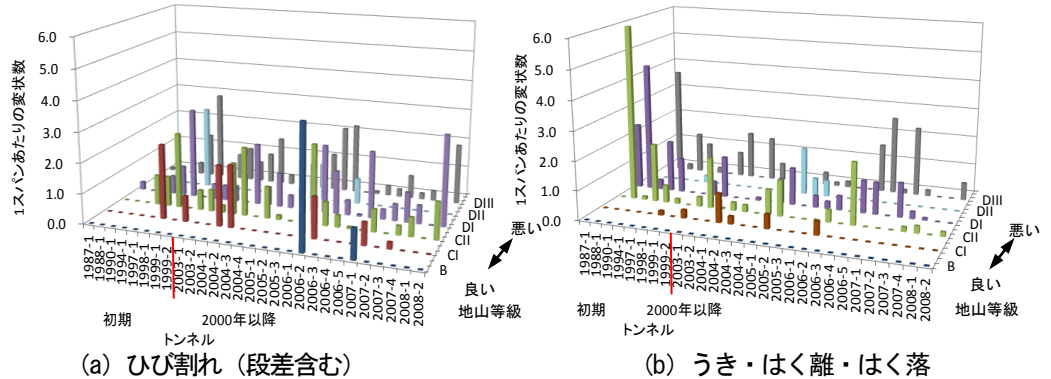
図-5 1スパンあたりの変状数

図-5に各トンネルの地山等級毎に1スパンあたりに発生した変状数を示す。これより、トンネルによって発生する変状数が大きく異なっており、地山等級による顕著な差は見られなかった。これは個々のトンネルで使用材料や環境が異なっていることが原因の1つとして考えられる。また、地山等級毎の全データを用いた1スパンあたりの変状数を図-6、図-7に示す。図中には、従来の点検要領にに従った変状の判定結果(変状原因との関係は未分析)も示す。28トンネルの限定された結果であるためマクロ的な傾向のみの考察となるが、図より、ひび割れ、うき・はく離・はく落ともに、平均的には1スパンあたり概ね2箇所程度が最大変状数となっている。また、NATM初期は2000年以降と比較して、変状が著しく応急措置や対策を必要とするA判定や、変状があり調査を要するB判定の変状があることがわかった。一方で、2000年以降のトンネルでは変状があっても健全か軽微な変状のS判定が多いことがわかった。これらの結果は、供用年数との関係は明らかではないが、覆工の品質向上等の諸対策による効果も現れていると考えられる。地山等級による変状数の違いは、一部の地山等級を除き、ひび割れで地山等級が良い場合に変状数が多く、うき・はく離・はく落で地山等級が悪い場合に変状数が多い傾向にある。この点に関しては、今後はデータを増加させることで、より精度の高い分析を行う必要があると考えられる。

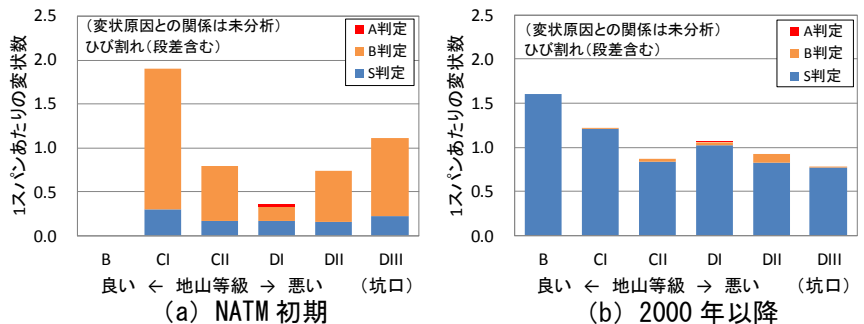
図-6 1スパンあたりの変状数 (ひび割れ (段差含む))

判定が多いことがわかった。これらの結果は、供用年数との関係は明らかではないが、覆工の品質向上等の諸対策による効果も現れていると考えられる。地山等級による変状数の違いは、一部の地山等級を除き、ひび割れで地山等級が良い場合に変状数が多く、うき・はく離・はく落で地山等級が悪い場合に変状数が多い傾向にある。この点に関しては、今後はデータを増加させることで、より精度の高い分析を行う必要があると考えられる。

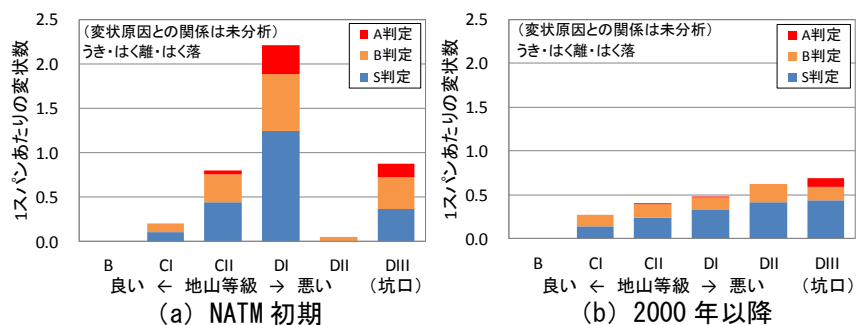
図-7 1スパンあたりの変状数 (うき・はく離・はく落)
