## 島根原子力発電所 津波防波壁(1, 2号機北側)の施工について

(株)大林組 正会員 荒木 博 ○正会員 若原 史宏  
中国電力(株) 広兼 修治 池田 陵志 正会員 清重 直也

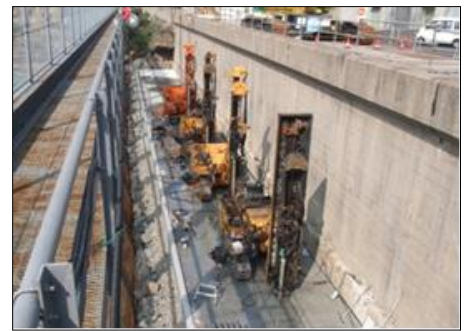
写真-1 先行削孔状況

工程上のネックとして考えられていた鋼管杭根入れ部の岩盤（中硬岩）の掘削時間短縮のため、当現場ではロータリーパーカッションによる先行削孔を採用した。掘削機は小型であり、狭隘なエリアでも複数台設置して同時施工することが可能であった。また、図-4 に示すように岩盤の硬さに応じて先行削孔本数を増減させることにより、効率的に全旋回による掘削作業を進めることができた。

当現場での鋼管杭掘削速度の比較によると、先行削孔無しの場合は平均 0.31m/h に対して、先行削孔を行った場合は 0.54m/h と約 60%程度まで岩盤掘削時間を短縮できた。（写真-1）

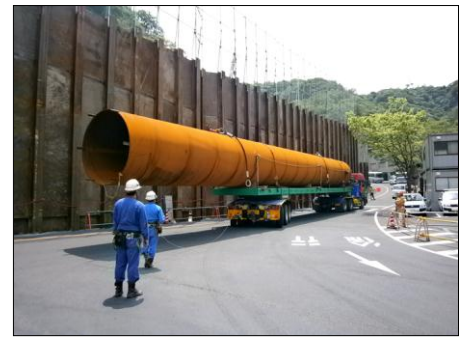
写真-2 鋼管杭場内運搬

鋼管杭(751本)は主に千葉県の工場で製造し、貨物船を用いて海上輸送で現場に搬入した。そのため、特に冬季は海象の影響により鋼管杭の搬入ができず、大幅な工程遅延の懸念があり、発電所構内に鋼管杭の仮置ヤードを設け、海象の良い日に大量に搬入した。また、鋼管杭が長尺であり車両の方向転換をスムーズにするため、後方操舵の特殊ポルトレーラーを3台使用して仮置場から現場に運搬した。（写真-2）

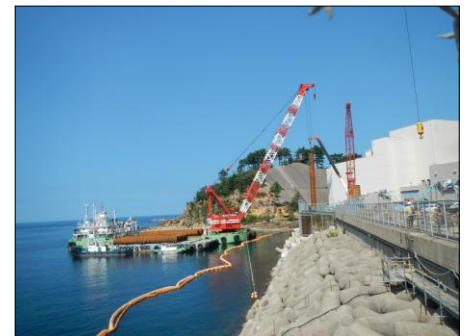
写真-3 内挿鋼管海上施工

作業エリアは非常に狭隘であり、長細い形状をしていたため、大型重機を使用する複数の工種を並行で施工することは困難であった。また、鋼管杭は非常に長尺（最大 L=35m）であり、鋼管杭運搬に伴い運搬ルートは作業中断等の制限を受けるため、作業効率が低下する。そのため、海上より内挿鋼管建込みを行うことにより、複数の工種を並行して効率よく進めることができた。（写真-3）

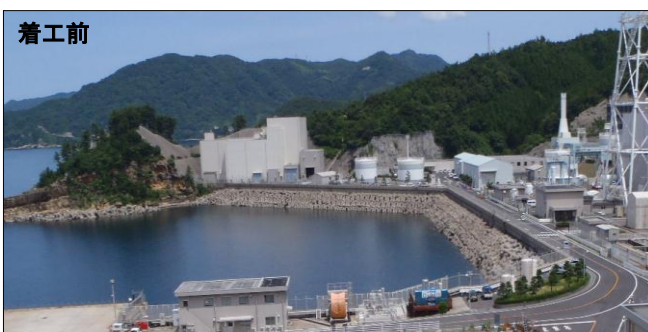
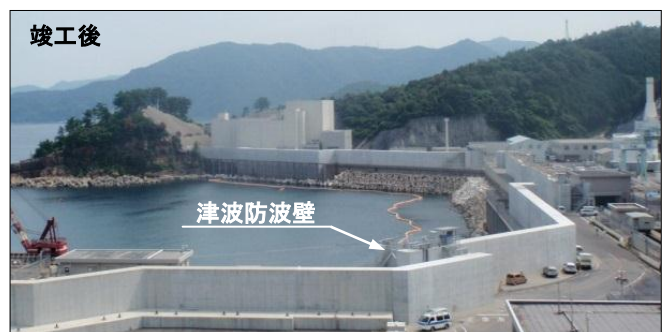
写真-4 着工前（左）と津波防波壁完成後（右）の全景写真
