### 画像データによる杭施工精度の検証と施工管理への活用

(株)奥村組 正会員 ○森田修二 (株)奥村組 井 君人  
(株)奥村組 宮本達哉 (株)奥村組 辻 栄治

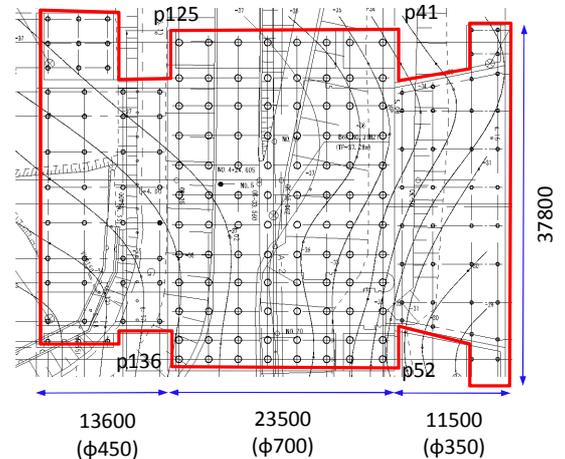
図-1 杭伏図

甫木水門改築工事は甫木川における現水門の老朽化対策と治水安全度の向上を目的として新水門を構築する工事である。工期は平成 24 年 7 月から平成 27 年 3 月を予定しており、新水門の基礎杭は径 700mm (p41~p136 の 96 本)、径 450mm (44 本)、径 350mm (40 本) の施工を完了している。図-1 にはこれらの杭の杭伏図を示した。これらの杭の施工管理に CCD カメラによる鉛直精度の管理を行った。写真-1 は CCD カメラの画像の例であるが、このような画像が直交 2 方向から一定の時間間隔で保存されている。本報告では、この画像データを利用して堰柱を含む主要部分の基礎杭 (径 700mm) の杭について施工精度を検証した。

図-4 には直交2方向の変位を合成した偏芯量を示した。凡例は図-1 の杭番号を示している。深度 40m における杭先端の偏芯量は概ね 20cm 以下となっており、平均傾斜角は 1/200 以下となっている。一部の杭では 20cm~30cm の偏芯となっているが、深度 30m 付近で傾斜角がやや増加する傾向が見られる。土質柱状図ではシルト質砂層から一次シラス層に土質の変化があり、地質の変化との相関が窺える。

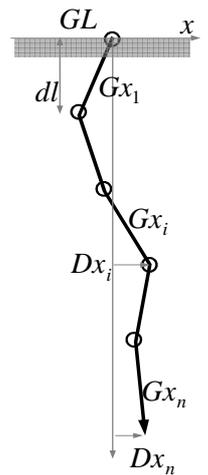
図-2 杭の孔曲がり

本報告では、地表のオーガの(傾斜角)×(スパン長)が杭の偏芯量を表すと仮定し、この偏芯量をシーケンスに積算することで杭先端位置や孔曲がりを推定した。図-2 にこの仮定に基づく孔曲がりを示した。式(1)は地表から n 番目の杭先端の位置を表している。

$$Dx_n = \sum_{i=1}^n dl \times Gx_i \quad (1)$$

ここで、 $Gx_i$  は杭の傾斜角、 $dl$  は一定のスパン長、 $Dx_i$  は中心線からの偏芯量である。傾斜角  $Gx_i$  は地表で計測した角度であり、地中でもこの傾きが維持されると仮定する。小さい孔曲がりが適用範囲と考えている。

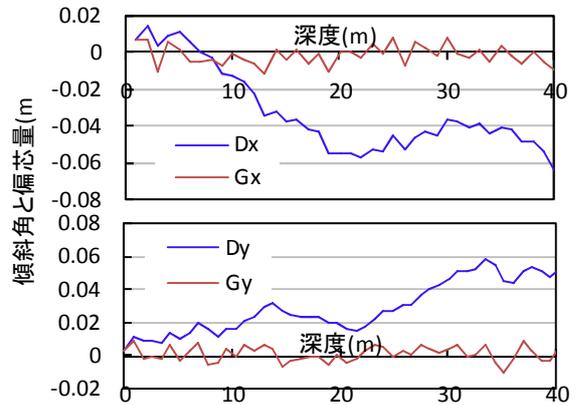
図-3 杭の傾斜角と偏芯量(p44)

図-3 には式(1)によって推定した深度ごとの直交2方向の杭の傾斜角(赤線)と偏芯量(青線)の例を示した。概ね杭の傾斜角は 1/100 以下に抑えられながらも杭が徐々に一定方向に偏芯する結果となっている。

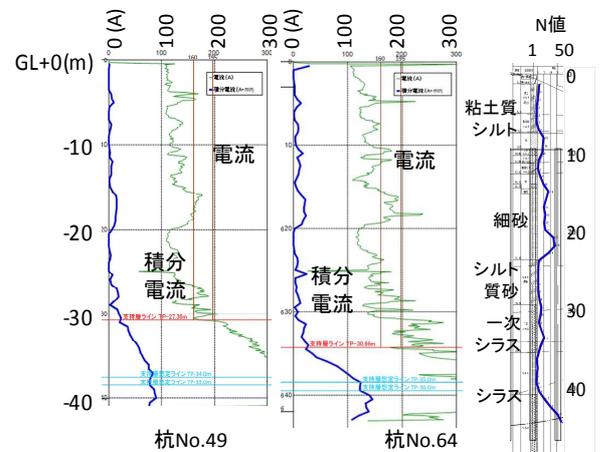
図-5 オーガ駆動装置の電流値と土質分布

図-5 には比較的偏芯量の大きい杭駆動装置の電流値を示した。深度 GL-20m 付近と GL-30m 以深で電流値が大きくなる傾向が見られ、土質状況を反映して電流値が変動しているものと考えられる。

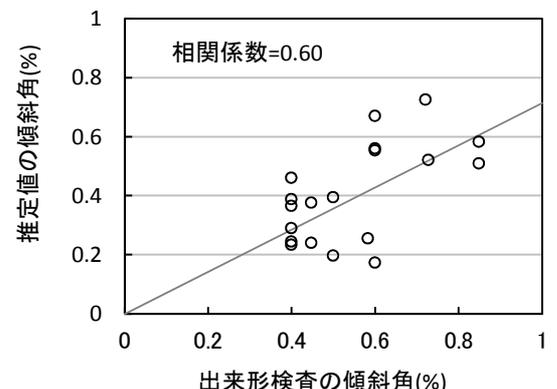
図-6 出来形検査と推定値の相関

図-6 には画像処理による杭偏芯量の推定値と出来形検査による傾斜角を比較した。推定値は GL-0m から GL-10m の傾斜角の平均値を示しているが、出来形検査の傾斜角は推定値の比較的浅層部の傾斜角を反映していると想定している。推定値と出来形検査の傾斜角の相関係数は 0.60 であり、出来形検査との比較によっても推定値による杭の孔曲がりも一定評価できている。
