## スラブ区間における 5m 弦高低狂いを用いた著大値管理手法の深度化

西日本旅客鉄道株式会社 正会員 ○北 章太郎  
 西日本旅客鉄道株式会社 正会員 小林 靖典  
 西日本旅客鉄道株式会社 正会員 小村 啓太

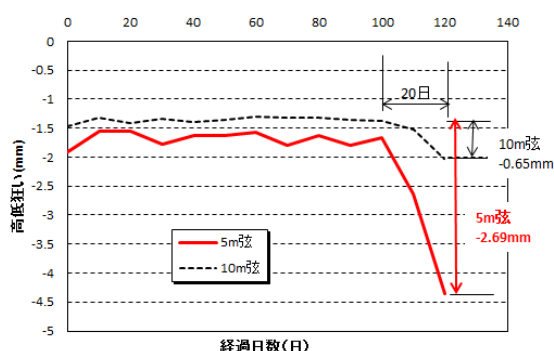
図-1 高低狂いの推移

軌道狂いデータとの照合が可能であった 13 箇所の軌道パッド抜け事例に対して、5m 弦での把握可能性を検証した。このうち、複数枚の連続箇所について、10m 弦高低狂い及び 5m 弦高低狂いの推移を図-1 に示す。この図から、軌道パッドが抜けたと推定される時期（20 日前）からの高低狂いの進行をみると、10m 弦の進行

は 1mm にも達していないにも関わらず、5m 弦は 2～3mm 程度進行しており、10m 弦高低軌道狂い（以下、10m 弦とする。）が著大な値に達する前に 5m 弦によって軌道パッド抜けを捉えることができる。また、軌道パッドが抜けたと推定される時期が約 20 日前であることから、本手法での過去 2 ヶ月間の 5m 弦の進行を管理することは妥当であるといえる。

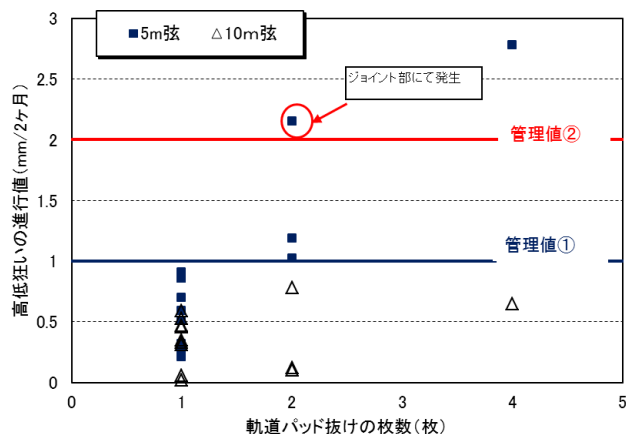
図-2 進行値と軌道パッド脱落枚数の関係

次に、13 箇所における 5m 弦及び 10m 弦の 2 ヶ月間の進行値と軌道パッドの抜け枚数との関係を図-2 に示す。この図から、軌道パッドが複数枚抜けた箇所は、1mm/2 ヶ月（管理値①）以上の 5m 弦の進行が見られるため、本手法の管理値が妥当であることがわかる。

また、10m 弦の進行度合いでは軌道パッド抜けの状態は把握し難いこと、管理外としている 1 枚抜けた場合は管理値に達していないことから、本手法の妥当性が確認できた。

なお、軌道パッドが2枚抜けた箇所では、他と比較して大きな進行値を示した箇所(図中丸印)については、高架ジョイント部における影響のためと想定される。

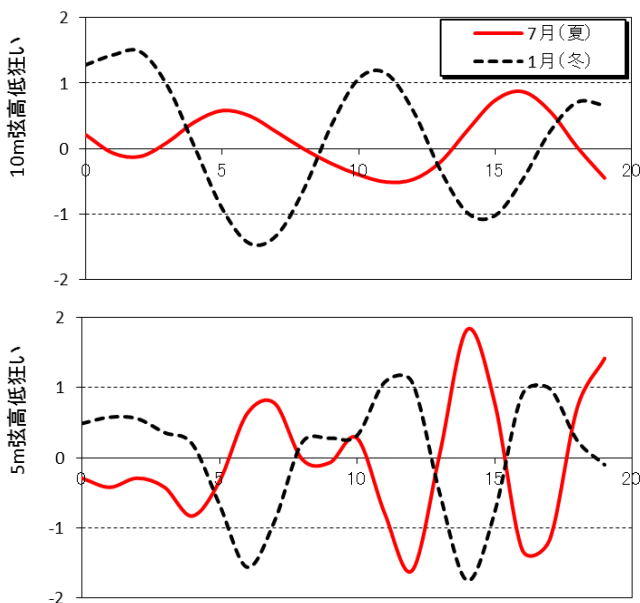
図-3 桁の温度伸縮による軌道狂いの変化

高架橋接続箇所(短版構造)について、7月(夏)及び1月(冬)における5m弦及び10m弦を図-3に示す。なお、当該箇所において、軌道整備等の実績がない。この図から、短版の温度挙動により軌道狂いに変動が発生してものと推測される。よって、この箇所については、構造物の要因により管理値を超過したと思われる。よって、構造物の温度挙動があると考えられる箇所では、現行の5m弦の進行値に加えて、年間推移などを確認することにより、軌道要因と構造物要因の識別ができる場合があるものと考えられる。

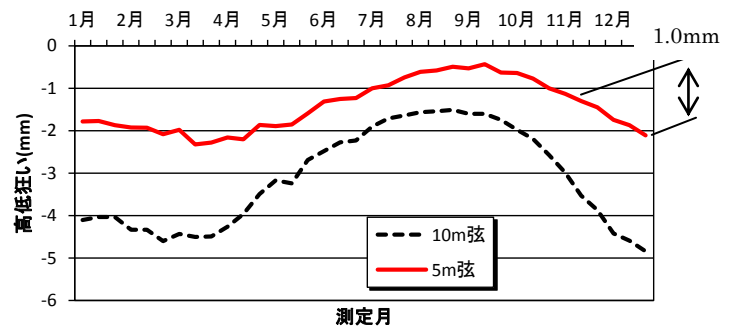
図-4 高低狂いの推移

路盤下空洞が認められる箇所について、10m弦および5m弦の推移を図-4に示す。既往の研究<sup>2)</sup>により路盤下空洞箇所は、地下水等の影響を受けて高低狂いが周期的に変動することが確認されており、今回についてもその影響が及んだものと思われる。
