渦電流探傷手法を活用したレール横裂傷検知の基礎試験

西日本旅客鉄道株式会社 正会員 ○今西 進也
 西日本旅客鉄道株式会社 正会員 田淵 剛
 株式会社メイエレック 正会員 篠田 憲幸
 アクト電子株式会社 塩野 幸策

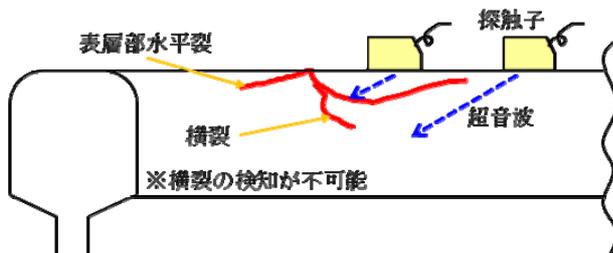
図-1 シェリング傷の探傷状況

シェリング傷の横裂が大きくなると、レール折損に繋がる可能性が高くなる。レール折損を未然に防止するためレール探傷検査を行っているが、一般的に、シェリング傷の横裂は水平裂から進展することが知られており、水平裂の下に隠れてしまう(図-1)。そのため、レール頭頂面から超音波を入射させて実施する探傷車では、水平裂の下に発生した横裂を検知することは測定機構上困難である。

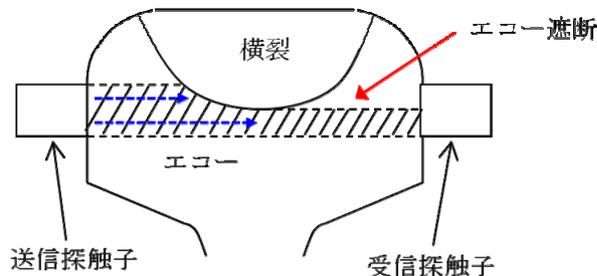
図-2 シェリング傷の探傷状況

シェリング傷を適切に管理するためには、横裂傷深さを正確に把握する必要がある。そのため、現在では人力によりレール頭側部での2探触子透過法により検査を行っている(図-2)。具体的には、透過法による探傷には専用の探傷装置を用いて実施しているものの、多大な労力を要しているのが現状である。

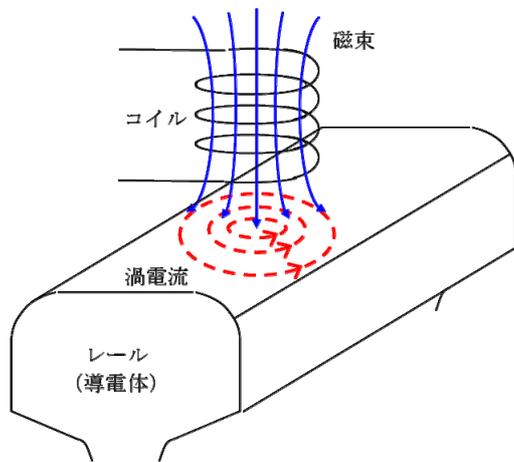
図-3 渦電流による探傷手法

一般的には、渦電流による探傷手法は、表面傷の検知に適用される探傷手法である。渦電流探傷手法は、電流が流れると磁束を発生させる電磁石のコイルを導電体であるレールに近づけることで、導電体に渦電流を発生させ、導電体に傷がある場合、渦電流の流れの変化をコイルが捉えることにより、傷の有無を判定する方法である。

本研究では、頭部水平裂下の横裂を検知することを目的としているため、励磁周波数を下げることにした。これにより、導電体内に流れる誘導電流の浸透深さを下げることで、深部欠陥である横裂傷検知の可能性について確認を行った。

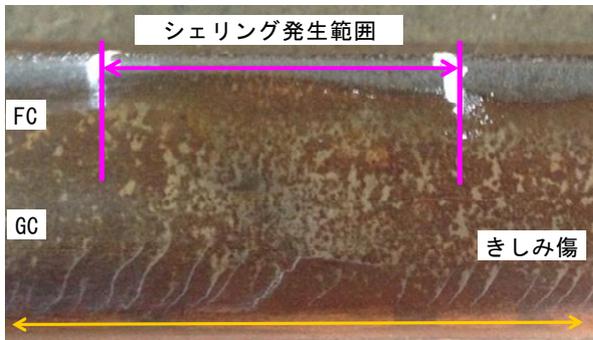
図-5 傷の発生状況

きしみ傷とシェリング傷の傷形態による判別が可能であるかの確認を行った。シェリング傷ときしみ傷が併発した試験レール(図-5)を用いて確認した結果、きしみ傷発生箇所での変化は非常に小さく、シェリング傷箇所でのみ顕著な変化を確認することができた(図-6)。

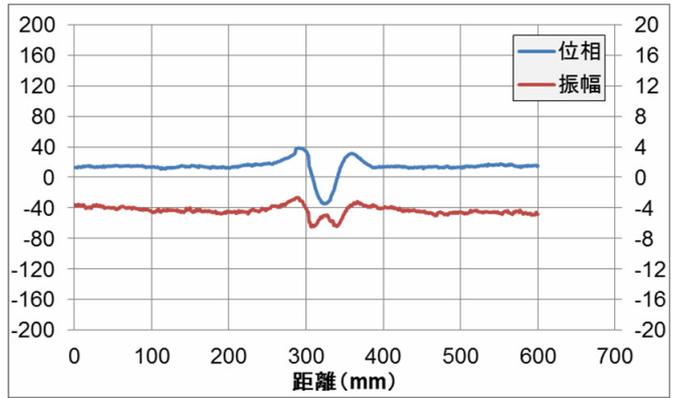
図-4 シェリング傷の検知例

渦電流探傷手法がシェリング傷検知に適しているかについて、テストピースを用いて確認を行った。その結果、いずれのテストピースにおいても、シェリング傷が発生している箇所において渦電流の変化を確認することができた(図-4)。

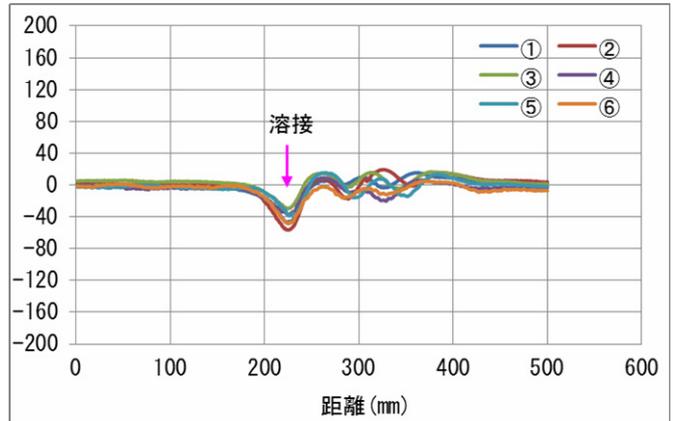
図-7 テルミット溶接部の検知状況

シェリング傷と溶接部や継目部の判別が可能であるかの確認を行った。テルミット溶接部や継目部での検知傾向が確認されたため、シェリング傷との選別は可能であるものと考えられる(図-7)。

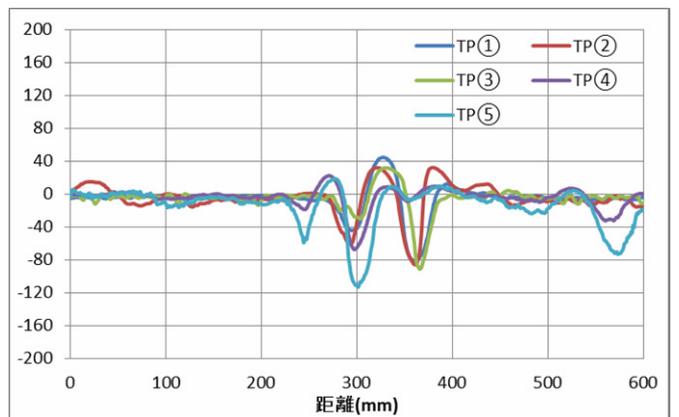
図-8 テストピースのシェリング傷検知比較

シェリング傷の横裂深さ毎の検知傾向を調べるためテストピースのレールにより検知状況の比較を行った(表-1)。その結果、位相および振幅ともに横裂傷深さの違いによる検知傾向を確認することは困難であった(図-8)。

TPNo.	横裂深さ	水平裂長
①	17mm	80mm
②	16mm	60mm
③	13mm	60mm
④	18.5mm	80mm
⑤	横裂なしと推定	40mm
