他社線に近接した狭隘箇所における薬液注入工の施工について

JR 東日本 東京工事事務所 正会員 ○舘 智 士
JR 東日本 東京工事事務所 正会員 川人 麻紀夫

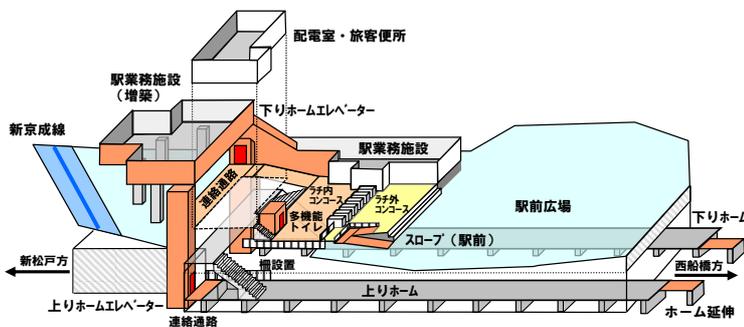
図-1 新八柱駅改良イメージ図

本工事は、JR 武蔵野線新八柱駅にエレベーター、スロープ、多機能トイレを新設して駅構内のバリアフリー化を図るとともに、駅本屋を増築して女性社員対応設備を整備するものである(図-1)。本稿では、エレベーター一部において施工した薬液注入工の概要、軌道変状対策及び支障物対策等について報告する。

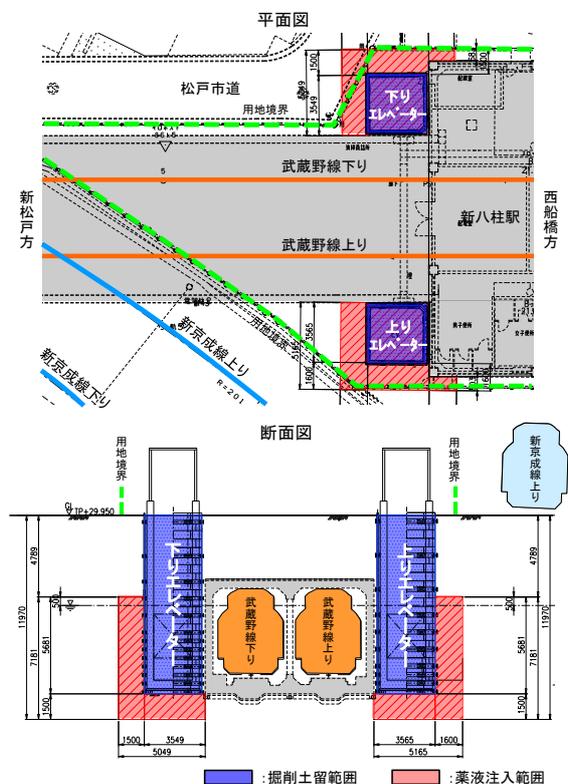
図-2 掘削土留及び薬液注入範囲

エレベーター部の掘削土留工は、矩形ライナープレートによる深礎工法にて行なう。当該箇所は地下水位が高いため、地下水の止水を目的として、掘削土留範囲の周囲に対して二重管ストレーナー工法(複相式)による薬液注入工を実施した(図-2)。狭隘箇所での施工のため、薬液注入範囲の一部が隣接する新京成電鉄用地及び松戸市道直下となった。上りエレベーター部は新京成線の軌道近接施工となるため、新京成電鉄と軌道計測管理に係る協定及び覚書を締結し、新京成電鉄の軌道監視の下で施工した。

新京成線の軌道変状対策として、上りエレベーター部における薬液注入工の施工順序は、新京成線側の側壁部を先行して武蔵野線側の底版部に向かって注入する形とした。新京成線側の薬液注入を先行することにより、それ以降の薬液注入は未改良部の武蔵野線側に向かって浸透するため、新京成線の軌道影響を最小限にすることができた。

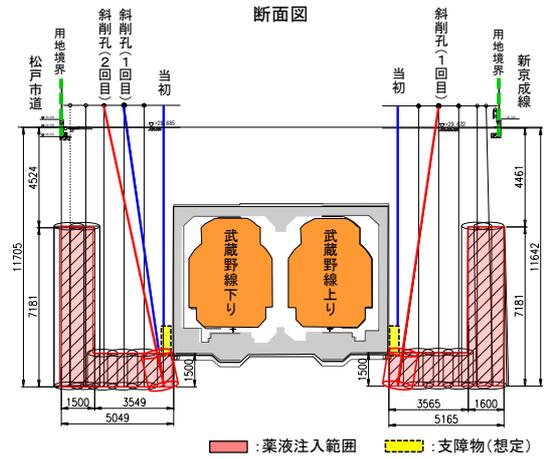
図-3 斜削孔検討図

支障物に当たった箇所はいずれも鉛直削孔であったため、支障物を避けるために斜削孔へ変更した (図-3)。施工箇所が狭隘なことから削孔ロッドが用地境界外に出ないように検討した。特に、上りエレベーター部は1箇所に対して削孔注入を2回行った場合、新京成電鉄の軌道監視期間中に施工が終わらないため、1回の削孔注入で施工可能な傾斜角度を確認した。

検討結果を踏まえて、当初より2.0mほど水平方向に移動した位置から削孔注入したところ、上りエレベーター部は施工できたが、下りエレベーター部は再度支障物に当たった。そのため、さらに1.0mほど水平方向に移動した位置から削孔注入したところ、下りエレベーター部も施工できた。

施工方法の変更在先立ち、支障物の位置を把握することとした。新京成電鉄と定めた軌道監視期間中に試掘調査することは困難であったため、削孔作業において支障物に当たった箇所から支障物の位置を想定した。その結果、GL-10m 付近において武蔵野線の地下函体に沿って、幅0.5m、厚さ1.5m程度の支障物があることが想定できた。

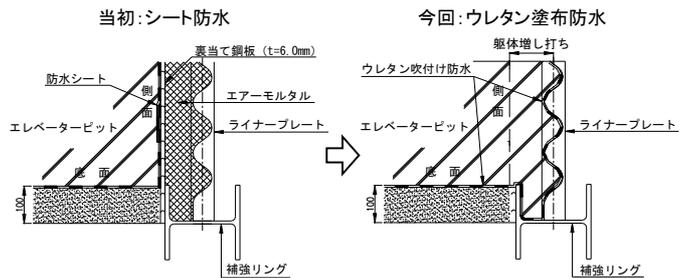
図-4 外防水の変更

エレベーターピットの外防水には、一般的にシート防水が用いられる。当初は、ライナープレートの補強リングに裏当て鋼板を設置し、背面をエアモルタルで充填した後に鋼板表面に防水シートを設置する計画であったが、裏当て鋼板設置及びエアモルタル打設に多くの時間を要するといった問題点があった。そこで、シート防水からウレタン塗布防水に変更することとした (図-4)。ウレタン塗布防水は、ライナープレート及び補強リングに対して防水材を直接塗布するため、裏当て鋼板設置及びエアモルタル打設が不要となり、工期を14日短縮できた(当初:24日,今回:10日)。
