伏びの効率的な維持・管理計画の検討

東日本旅客鉄道(株) 正会員 ○大澤 英里
 東日本旅客鉄道(株) 高橋 政善
 東日本旅客鉄道(株) 正会員 松本 一人

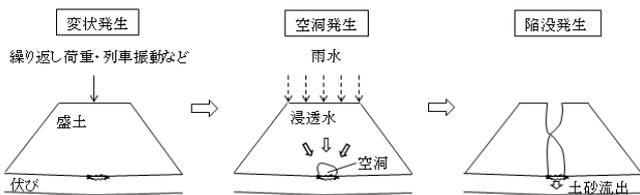
図1. 路盤陥没発生メカニズムのイメージ

伏びの変状に起因して発生する路盤陥没のメカニズムについて説明する。路盤陥没は、伏びの亀裂・食違い等の変状箇所への地盤の引き込みが発端となり、地盤中に空洞・ゆるみが発生して生じると考えられている。図1に路盤陥没発生メカニズムのイメージを示す。

まず、繰り返し荷重や列車荷重を受けた伏びに亀裂・食違い等の変状が生じる。そこへ雨が降ると、雨水が地表から浸透し変状箇所へと流入する。この過程において、土砂が水と共に流出し空洞を形成する。そして、変状部からの土砂の吸い出しが続くことで空洞が成長し路盤陥没発生へとつながる。さらに、近年ではゲリラ豪雨等集中豪雨時に変状箇所から伏び内の水が周囲に流出し、降雨が治まると共に土砂が水と共に盛土外へ流出するとも考えられている。

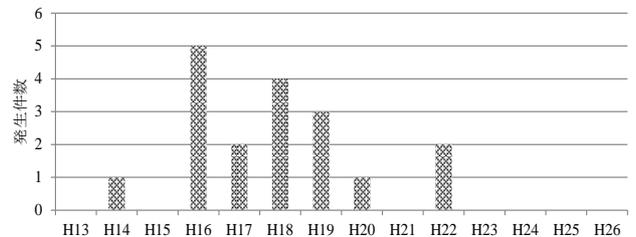
図4. 陶管伏びの陥没発生件数の推移

カメラ調査の効果の検証について説明する。図4に陶管伏びに起因して発生した陥没発生件数の推移を示す。横軸は年度、縦軸は陥没発生件数を表す。カメラ調査を本格的に実施し始めた平成20年度以降、陥没発生件数が著しく減少していることがわかる。また、平成22年度に発生している2件の陥没は、カメラ調査実施後2年以内に陥没を認めた箇所であり、修繕計画を立てている中で生じた陥没である。なお、カメラ調査ではAランクと判定されている。

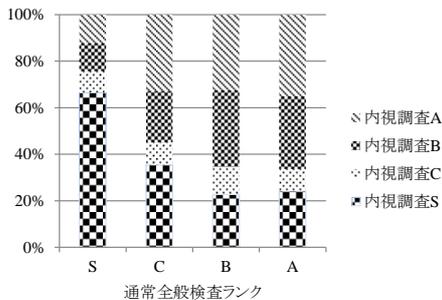
図 5. 通常ランクと内視ランクの関係

次に、通常全般検査とカメラ調査の判定ランクの違いの検証を行った。図5に通常全般検査の判定ランクとカメラ調

査の判定ランクの関係を示す。横軸は通常全般検査ランク、縦軸は内視調査の各ランクの割合を示す。図 5 より通常全般検査では S ランク判定された伏びのうち、内視調査で A ランク判定された伏びが約 15% 存在することがわかる。また、通常全般検査で B・C ランク判定された伏びに関しては、内視調査で A ランク判定された伏びが約 35% 含まれている。

以上より、伏びの健全度判定を適切に実施するためには、内視調査等の詳細調査が必要不可欠であると言える。

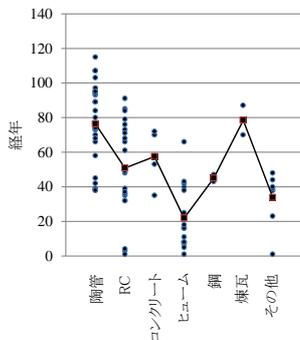
図 7. 伏びの構造と経年

過去に発生した路盤陥没の事象を集計し、伏びの構造、経年、線路等級の関係を分析した。図 6 に線路等級と陥没が発生した伏びの経年の関係、図 7 に陥没が発生した伏びの構造と経年の関係を示す。横軸はそれぞれ線路等級と構造を、縦軸は経年を示す。また折れ線グラフは陥没発生時の平均経年を表す。

図 6~7 より、線路等級に関係なく経年 40 年以上の伏びは陥没発生の恐れが高いことが確認できる。また、ヒューム管の場合、陥没発生時の平均経年は約 21 年であり、他の構造と比較して新しい管で陥没が発生している傾向がある。詳細を確認したところ、陥没が発生したヒューム管のうち経年 5 年以内が 10%、経年 25 年以内が約 70% であった。経年 5 年以内に陥没が発生した箇所は、カメラ調査での A ランク判定を受け、修繕または改良工事により新設された箇所であることを確認している。つまり、老朽取替を行った箇所での陥没であることを意味しており、改良工事前に地

盤に空洞が生じていたことが予測できる。以上より、A ランク判定を受けた箇所は早急に地盤内の空洞を確認し、必要に応じて強制振動機による締固めを実施する必要があると考える。

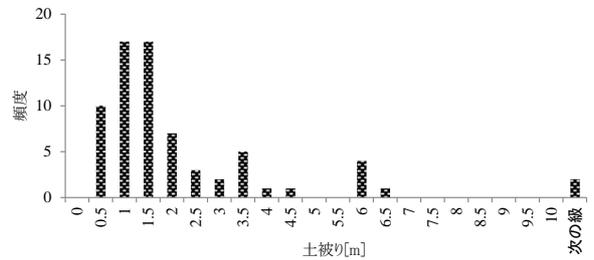
図 8. 陥没発生箇所の土被り

次に、陥没が発生した箇所の土被りを集計した。集計結果を図 8 に示す。横軸は土被り、縦軸は頻度を表す。

図 8 より、陥没が発生している箇所は土被りが 0.5~1.5m の箇所に集中していることが確認できる。弊社で用いている強制振動機は深さ 2m まで対応していることから、強制振動機による締固めは陥没の未然防止に十分効果的であると考えられる。
