## デジタルカメラ点検システムの開発と検証

西日本高速道路株式会社 正会員 山本泰造  
株式会社フジエンジニアリング 正会員 仲田慶正  
株式会社フジエンジニアリング 正会員 ○今川雄亮

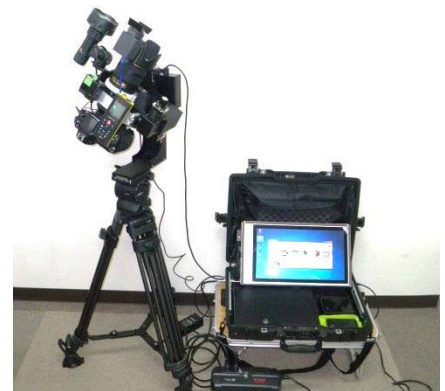
図-1 Auto CIMA 撮影機材

①撮影方法 今回開発したデジタルカメラ点検システム(Automatic Crack Inspection Management Assist system :Auto CIMA)は、図-1に示す電動雲台付のデジタルカメラをPCで自動操作することで、撮影仰角45°以内のコンクリート面を正対画像として撮影できる。1回の撮影範囲は、長辺±45°短辺±30°で撮影距離にて寸法が異なる。PC上で撮影範囲と撮影精度(0.5mm/画素)を設定することで図-2に示す撮影計画(撮影画角と方向)を自動設定する。これにより、撮影時の誤計測を可能な限り排除している。撮影時間は、352m<sup>2</sup>(64×5.5m)のコンクリート箱桁下面で28分程度(撮影枚数266枚)であった。
