## 設計成果品の品質確保方策についての一考察

国土交通省国土技術政策総合研究所 正会員 ○遠藤 健司  
 国土交通省国土技術政策総合研究所 市村 靖光  
 国土交通省国土技術政策総合研究所 梅原 剛

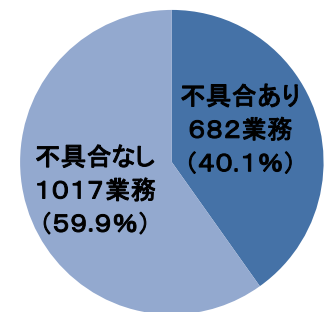
図 1 設計の不具合の発生状況

アンケート調査の結果、有効回答 1,699 業務のうち、構造物に影響が発生する成果品の不具合が発覚した業務は 682 業務（発生率 40.1%）となっている。（図 1）また、不具合の発生箇所数は延べ 1,979 箇所であり、1 業務当たり約 2.9 箇所の不具合が発生していることとなる。この結果から、不具合が発生した業務においては、同一業務内で複数の不具合が内在している可能性が高いものと考えられる。

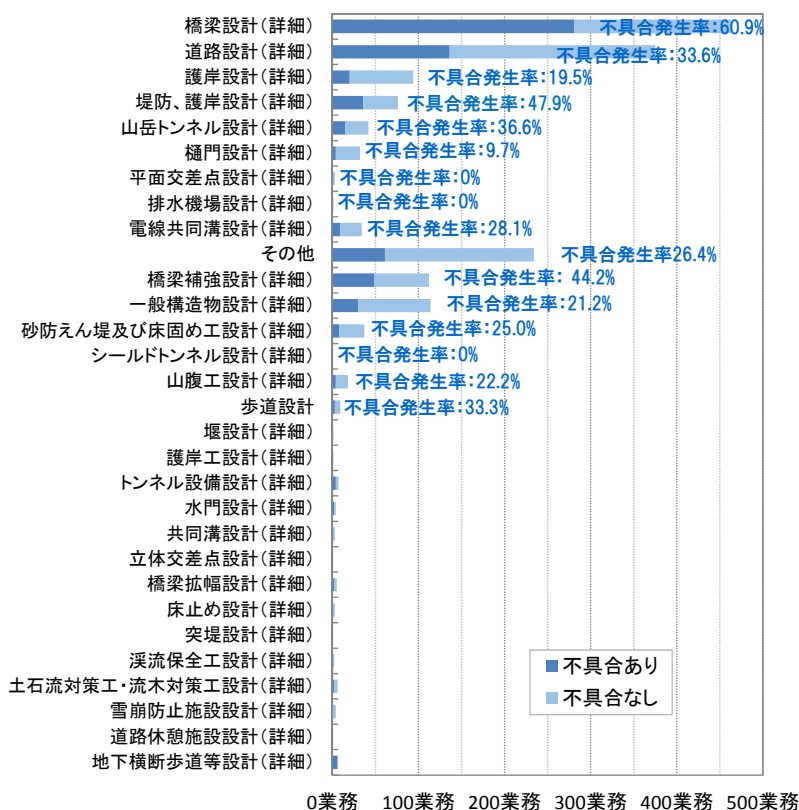
図2 業務別設計不具合の発生状況

設計の不具合の発生状況を工種別に整理した結果を図 2 に示す。設計成果品に不具合が生じた業務数としては、「橋梁設計」が 281 業務と最も多く、「道路設計」が 136 業務、「橋梁補強設計」が 49 業務で続いている。

また、有効回答 30 業務以上の工種について不具合発生率を見ると、「橋梁設計」が 60.7%と最も高く、次いで「堤防、護岸設計」が 47.9%、「橋梁補強設計」が 44.2%となっている。上記に挙げた工種は、成果品の不具合が発生し易い工種と考えられ、特に橋梁の詳細設計は、地盤の液化化判定に基づき落橋防止装置の要否が決定される等、設計にあたって多くの技術的判断が伴うものであり、その傾向が顕著である。このため、このような工種については、優先的に成果品の品質確保方策を強化していくことが必要と考えられる。

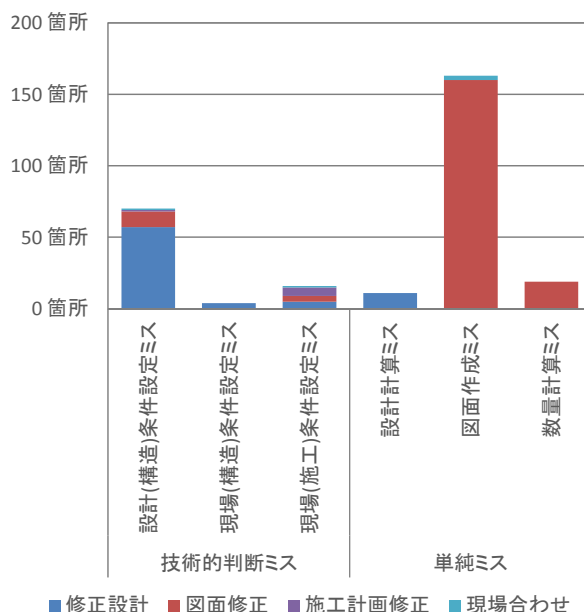
図3 設計不具合内容と対応内容

上記より、発生件数の多い「橋梁設計」と「橋梁補強設計」を対象に、三者会議で発覚した不具合の内容とその対応内容について整理した結果を図 3 に示す。

不具合の内容別の発生数を見ると、「図面作成ミス」が最も多く発生しており、次いで「設計（構造）条件設定ミス」となっている。

不具合に対する対応内容をみると、最も多い「図面作成ミス」が含まれる単純ミスについては、図面修正等の軽微な対応で済んでいるが、比較的多く発生している「設計（構造）条件設定ミス」については、ほとんどの不具合について修正設計（軽微な設計計算を含む）を発注者が設計者に指示しており、工事工程に影響をおよぼすリスクが高い不具合も多く発生しているといえる。
