構造形式の異なる三種類の実タンクにおけるバルジング挙動の比較

○中央大学大学院 学生員 塩野谷 遼 (株)十川ゴム 正会員 井田 剛史
 中央大学 正会員 平野 廣和 中央大学 正会員 佐藤 尚次

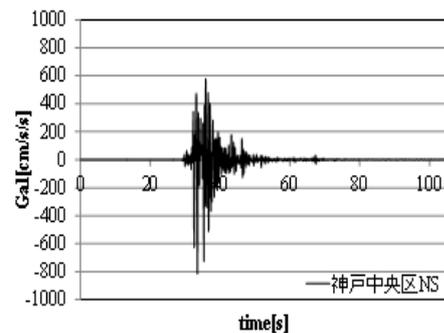
図-2 神戸波 NS 成分加速度波形

本実験で計測する応答加速度は、図-1に示すように面の中心に底面からの高さ500mm、1,500mm、2,500mmの3箇所に加速度計を設置し計測する。入力波形は坂井³⁾が指摘しているバルジングの発生周波数域(1~4Hz程度)を有する地震波であり、図-2に示す兵庫県南部地震神戸海洋気象台で観測された加速度成分のうち、NS波成分を用いる(以下、神戸波)。

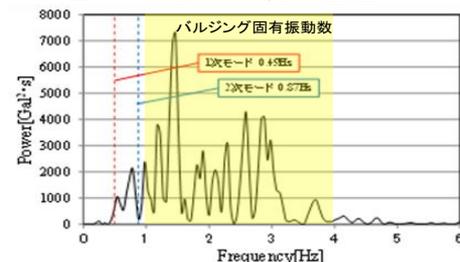
図-3 スペクトル解析結果

本実験では水深を2,700mmに統一して実験を行うため、水槽の固有振動数は、1次モードで0.49Hz、2次モードでは0.87Hzである。図-3に図-2で示した神戸波の加速度についてスペクトル解析を行なった結果を示す。ここに、今回使用する受水槽のスロッシング固有振動数1,2次モードを破線で示す。

次に図-3 に示した神戸波のスペクトルと比較すると、SUS や FRP のスペクトルピークは、神戸波のスペクトルピークに近い値となっているため、SUS では 3.6Hz、FRP では 2.1Hz でバルジング現象が生じ、パネルの振動につながったと考えられる。これに対して鋼板は、内溶液のみのスロッシング現象が生じたことが考えられる。また、10Hz 付近の高周波数帯をスペクトルピークに含む地震は起きにくいことから、高周波数側にスペクトルピークを有することで共振し、受水槽が破損する危険を防ぐことができる。

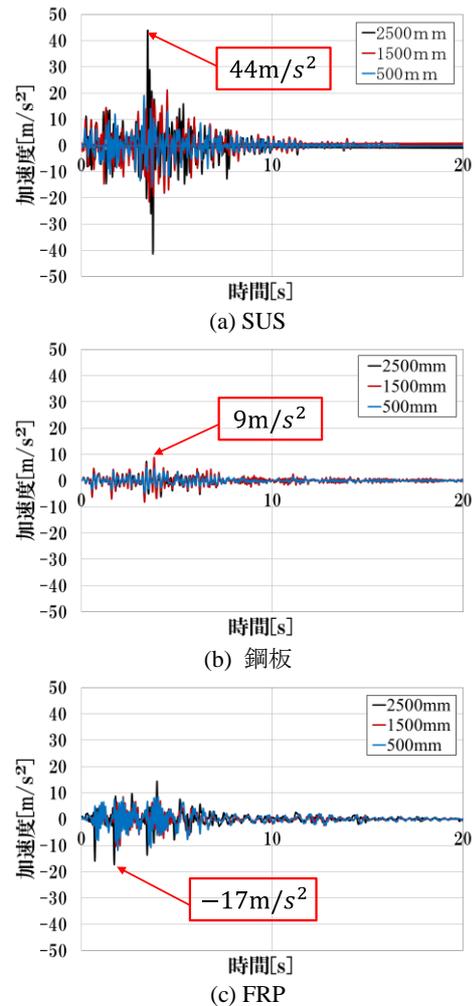
図-4 受水槽側壁の応答加速度

図-4に各受水槽において計測された壁面の応答加速度を示す。ここでSUSでは、最大加速度が約44m/s²であるのに

対して、鋼板は約9m/s²程度となっており、鋼板の最大加速度はSUSの約1/5である。FRPでは最大加速度が約17m/s²程度でSUSと鋼板の間に位置する結果となった。

これは、SUSが板厚1.5~2mm程度のステンレスパネルの組合せで構成されていることから、元々パネルの剛性が低いので揺れやすい構造であることに起因している。さらにパネル間接合部分に補強材が多数入っているため、高さ方向に対して剛性の低い部分と剛性の高い部分とが入り組んだ構造となっている。そのためSUSは、加速度計の設置位置によって計測値に違いがある結果になった。また、内溶液の移動が起振元となってパネルが振動して加速度が高くなったと考えられる。このことから、SUSでは壁面と内溶液が連成して振動するバルジング現象³⁾が発生したと推定される。一方、鋼板は、

計測位置による違いは見られず、ほぼ同等の値を示している。これは、鋼板は板厚 4.5mm かつコルゲート構造であるので側壁の剛性が高く、強度が均一になっていることによるものと思われる。また、剛性が高いことで側壁が振動せず、最大加速度が約 9 m/s^2 程度になったと考えられる。FRP では、パネルの剛性が低いため内溶液の運動が支配的になり、そのためパネル自体の振動ではなく、内溶液の振動によって大きくパネルが変形するため SUS 製の最大加速度ほど大きくならなかったと考えられる。

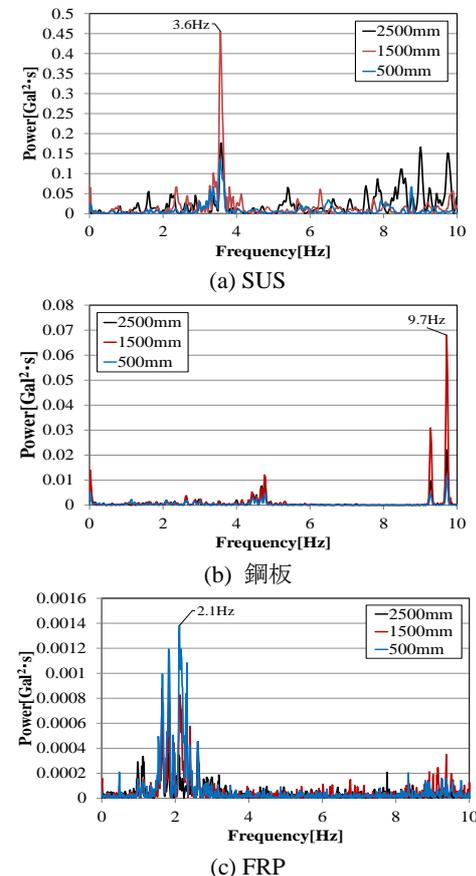
図-5 受水槽側壁のスペクトル解析結果

壁面で計測された応答加速度をスペクトル解析した結果を図-5 に示す。各受水槽を比較すると、スペクトルピークが異なっていることがわかる。SUS は、3.6Hz 付近にスペクトルピークがあるのに対して、鋼板は 4.7Hz 及び 9.7Hz 付近にスペクトルピークが存在し、FRP では 2.1Hz 付近にスペクトルピークを示している。この構造形式の違いによるスペクトルピークの差は、各受水槽の剛性が異なるためと考えられる。鋼板は剛性が最も高いことから高周波数側にスペクトルピークを示し、鋼板に比べ SUS は剛性が低いため低周波数側にスペクトルピークが存在する結果になった。さらに FRP は剛性が低いことから最も低周波数側にスペクトルピークを示す結果となった。
