高速衝突を受ける鉄筋モルタル梁の局部破壊メカニズムに関する一考察

防衛大学校 学生会員 ○柴田 大希 正会員 別府 万寿博

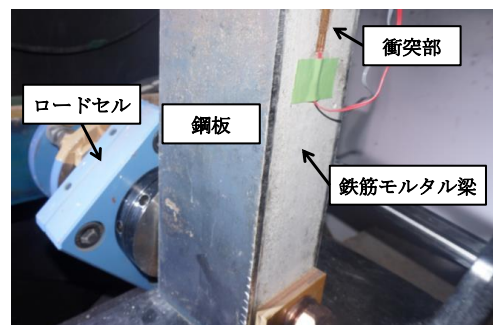
写真-2 鋼板によるモルタル梁側面の補強

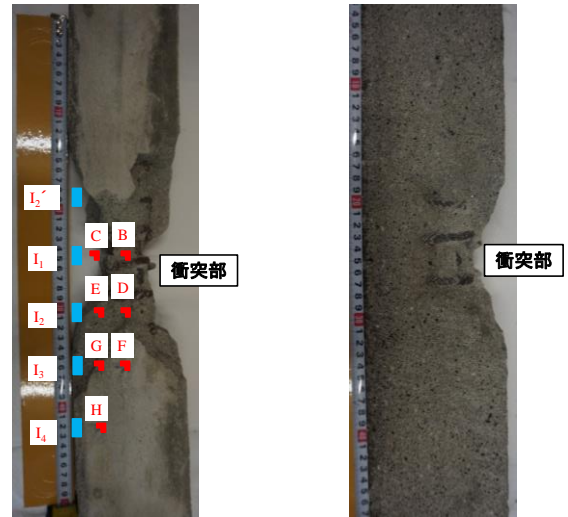
(a) 鋼板補強なし (b) 鋼板補強あり
写真-3 破壊性状

写真-3に、破壊性状を示す。写真-3(a)に示す鋼板で補強していないケースを見ると、ひずみゲージB、EおよびGの方向に沿って裏面剥離が発生していることがわかる。しかし、写真-3(b)に示す鋼板で補強したケースでは裏面剥離が発生せず、内部にもひび割れは生じていなかった。両ケースとも裏面における応力波の反射条件に変化はないことから、裏面剥離の発生におよぼす応力波の影響は小さいものと考えられる。

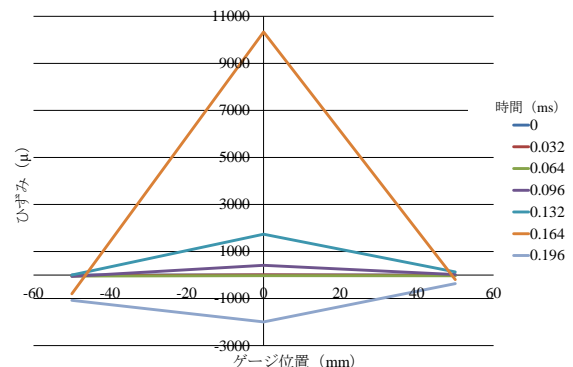
図-5 裏面のひずみ分布

写真-4に、高速度ビデオカメラにより撮影した、鋼板で補強していないケースの破壊挙動を示す。衝突後 $t=0.067\text{ms}$ では衝突部付近にひび割れが発生し、 $t=0.134\text{ms}$ では、赤枠部分に斜めひび割れが発生した。その後、ひび割れが進展して裏面剥離が形成されることがわかった。図-4および図-5に、供試体側面の最大せん断ひずみ～時間関係および供試体裏面のひずみ分布をそれぞれ示す。なお、ひずみゲージI4、I5は計測不良であった。図-4から、支点反力が発生する前に、ひずみゲージBおよびEには最大約 $10,000\mu$ のせん断ひずみが発生した。ひずみゲージEは、約 0.13ms 頃から応答を開始しており、これは高速度ビデオカメラの映像から判明した斜めひび割れが発生した時刻である。また裏面のひずみ分布についても、斜めひび割れが発生、進展した $t=0.13\text{ms}\sim 0.164\text{ms}$ で供試体中央部には、最大約 $10,000\mu$ の引張ひずみが発生していることがわかる。以上より、供試体に局所的な変形が生じて、斜めひび割れや裏面剥離が生じたものと考えられる。
