# 高速カメラを活用した送電鉄塔の部材交換箇所特定の試み

## 1. はじめに

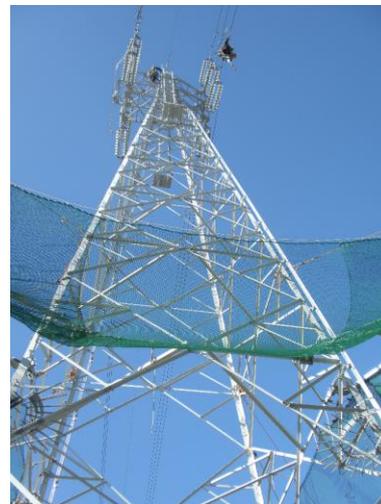
図-1 K線 No.15 鉄塔

橋梁をはじめとした多くの社会基盤施設の経年劣化が進行しており、効率的かつ精度良く構造物の劣化状況を把握するための構造物ごとの診断技術が検討されている。鉄塔、電柱、煙突などの片持ち梁形状の構造物については、主要な固有モードの分離が、実験・実測的にも解析的にも比較的容易で、固有モードの経年劣化に伴う変化に着目した検討がなされている<sup>1),2),3)</sup>。ここでは、昨年に引き続き、経年鉄塔の劣化診断技術の確立に資するため、経年劣化に伴う部材交換工事前後の実鉄塔(K線No.14, No.15, No.18 鉄塔3基(塔高:36~39m, 電圧:66kV)の常時(風速2m/sec程度)における微小変位計測を行い、①固有モード算出における高速カメラの適用性、②鉄塔の劣化診断のための数値処理技術についての検討結果を報告する。

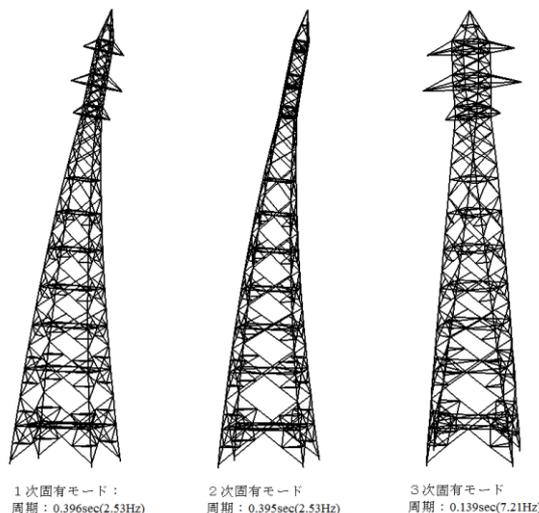
図-3 固有振動解析結果

K線 No.15 鉄塔(山形鋼鉄塔, 塔高:36.0m, 鉄塔重量:7.633Ton)の固有振動解析を行った。解析モデルの鋼の密度は36%上げているが、ガセットプレート、重ね継手、ボルト、梯子等の付属物の影響で、鉄塔実重量が解析モデル重量の30~40%増は一般的である。碍子重量は、腕金当たり、320kg(図-2,左側腕金先端), 430kg(図-2,右側腕金先端)であるが、2/3(66%)が有効として解析を行った。片持ち梁としてのモードは3次モードまで(線路直交方向曲げ, 線路方向曲げ, 振り)で、他はすべて局所的な部材振動モードであった。

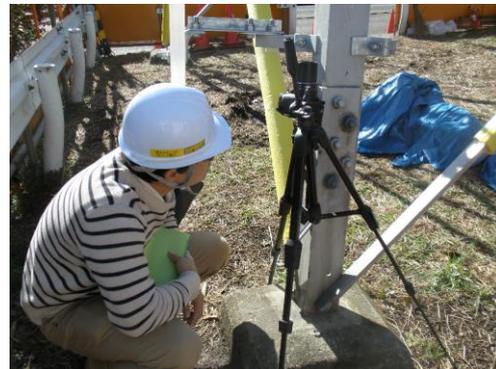
図-4 現地計測状況

図-4に示す通り、カメラを鉄塔下部のコンクリート基礎におき、上向きにして1000mm相当の焦点距離で動画を撮影する。カメラは、通常のフレームレートのカメラ1(Canon: PowerShot SX50-HS)と高速撮影可能なカメラ2(Panasonic:DMC-FZ200)を用いた。設定は、カメラ1は、30Hz解像度1080X1920で撮影を行い、カメラ2は、120Hz(1280x720)である。カメラ1の計測画像の一例を図-5に示す。鉄塔の下から上まで一枚の画像の中に収まっており、ステップボルト先端などをターゲットにすれば、多数点の水平方向変位が同時計測可能であることがわかる。

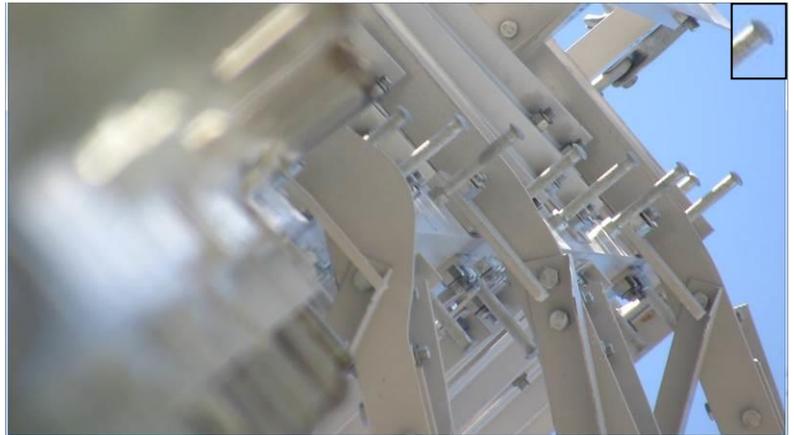
図-5 計測画像の例

テンプレートマッチングにより特徴点の追跡を行う。テンプレートマッチングとは、最初に図-5 の右上に示すような小領域の画像を準備し、その画像と類似した領域を計測画像内から探索する手法である。探索範囲を限定することにより画像内に類似領域が含まれていても領域を特定できる。さらに画像の類似度が最小の点とその近傍の情報を統合し、画像の解像度よりも細かいサブピクセルまで小領域の位置を推定できる。

本研究では、ステップボルトの先端や腹材の角などの複数の小領域画像の追跡を行った。小領域は鉄塔の上部から下部まで含まれるように選択した。

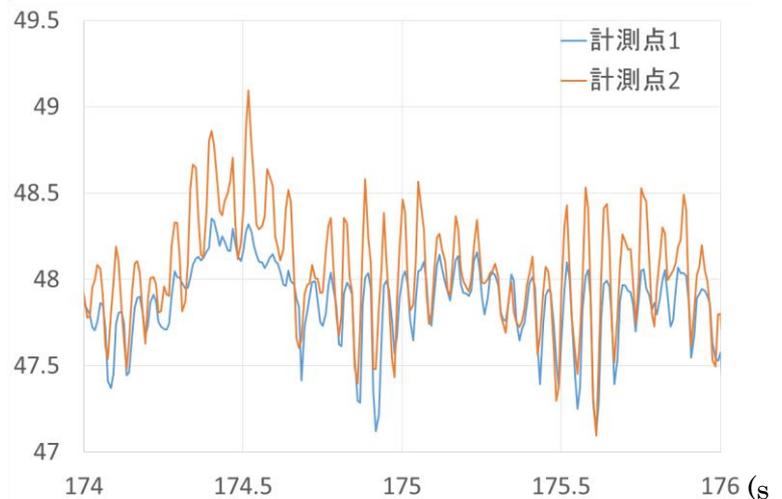
図-6 計測結果の例

図-6 にカメラ 2 の 2 つの計測点の計測結果の例を示す。振動が計測され、さらに、2 つの計測点で異なる振幅が確認できる。複数の周期が観測され、高速カメラでのみ取得可能なより高い周波数の振動も計測できている。

特徴点の追跡ではサブピクセル演算を行っているため、画像上の画素サイズよりも小さい振動を計測できているが、振幅は大きくても画像 1 画素の幅よりも小さい。風が強い日であればより大きな振動が計測できると考えられるため、今後、強風時の計測データを収集し、さらなる検討を行う。
