垂直補剛材を設置した鋼 I 桁支承部を対象とした桁疲労試験

三井造船 正会員 ○内田 大介 法政大学 フェロー 森 猛
 法政大学大学院 武下 美那 三井造船鉄構エンジニアリング 宮崎晴之

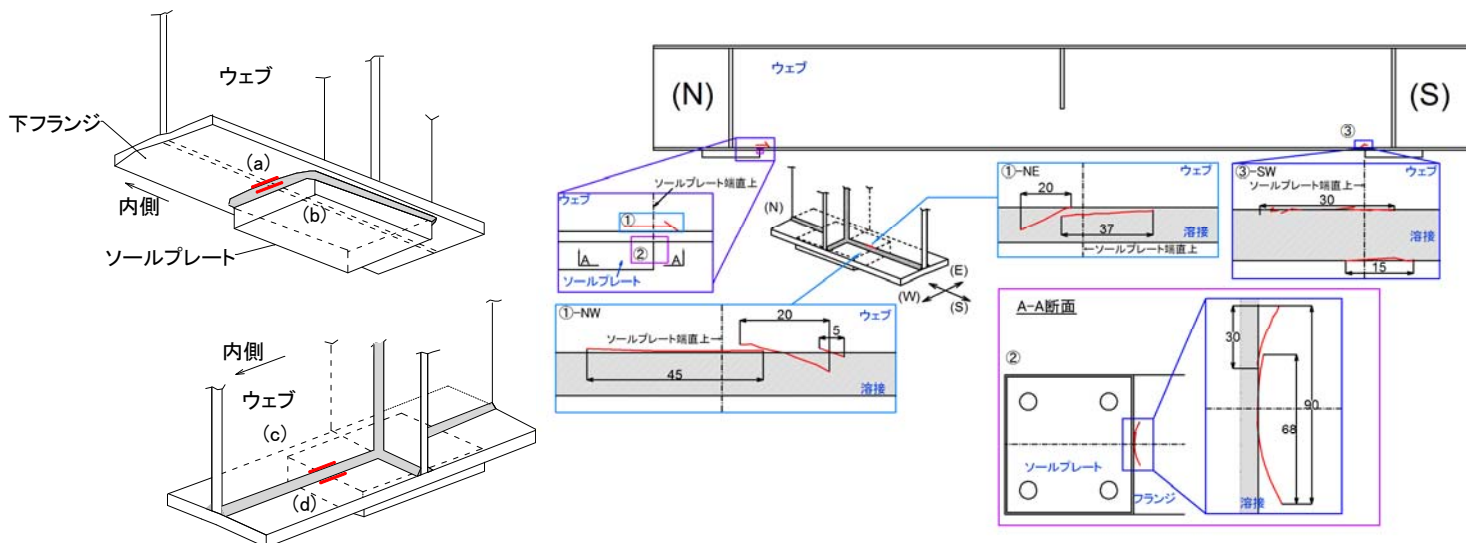
図 1 支承ソールプレート部に生じる疲労損傷

鋼橋の支承ソールプレート近傍では、支承の回転・移動機能が低下することにより、図 1 (a) ~ (d) に示すような疲労損傷が生じることが知られており、これまでも種々の検討が行われている。著者らは、桁疲労試験により当該箇所のき裂を再現するとともに¹⁾、比較的容易な補修・補強方法、及び構造改善方法のひとつとして、ソールプレート端部直上に垂直補剛材を追加する方法を提案し、その応力低減効果を確認している²⁾。本研究では、補強用垂直補剛材を追加した桁試験体を対象とした疲労試験を行い、その疲労強度向上効果を確認した。

図 2 溶接補修を行った試験体 A の疲労き裂

試験体は補強なしの試験体に 500 万回の荷重を载荷して再現した疲労き裂 (図 2) を、ガウジングによりはつた後に再溶接し、補強用垂直補剛材を追加した試験体 A と、補強用垂直補剛材の取付け前後で応力測定試験を実施し、その応力低減効果を確認した試験体 B の 2 種類である。試験体の形状と寸法を図 3 に示す。両試験体とも下フランジにはソールプレート溶接後のウェブ直下における空隙が 3mm となるような逆ひずみを設けている。試験体 B ではソールプレートと下フランジの溶接を支間中央側のみ開先溶接にするとともに溶接止端部と、ソールプレート直上近傍のウェブとフランジの首溶接部にグラインダ仕上げを施している。なお、試験体 A と B では補強用垂直補剛材の取付け位置が若干異なるが、試験体 A の位置へ取り付けた場合の応力低減効果が若干高いことを FEM 解析により別途確認している²⁾。

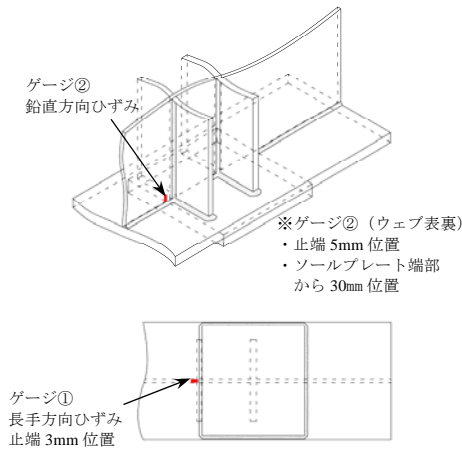
図4 モニタリング用ひずみゲージ

疲労試験は、過年度同様に、動的能力 300kN の電気油圧サーボ式材料試験機を用い 3 点曲げで行った¹⁾。荷重は下限荷重を 10kN、上限荷重を 210kN とし、一定振幅荷重下で行った。支持条件は、ソールプレートを剛な架台に高力ボルト (M30) で連結し、支承の機能低下を模擬している。き裂の発生については、試験体の左右、ウェブの表裏の溶接止端近傍に添付したひずみゲージ (図 4) を用いて、定期的に動ひずみを計測することによりモニタリングを行った。

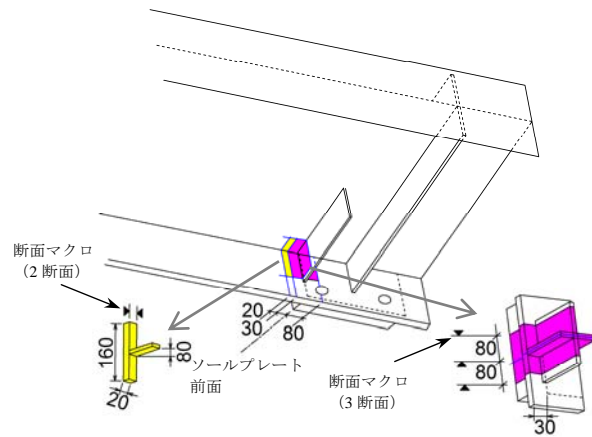
図5 内部き裂確認(断面マクロ)位置

疲労試験終了後図 5 に示す断面で切断を行い、内部き裂の有無を確認した。結果、A 試験体では全ての断面で疲労き裂は確認されなかった。一方、B 試験体では着目しているソールプレート溶接部とその直上の桁ウェブと下フランジの首溶接ではなく、追加した垂直補剛材と下フランジの溶接部に写真 1 に示すき裂が確認された。このき裂は、下フランジの逆ひずみが大きいにも関わらず、垂直補剛材下端を水平に切断したことにより、ギャップが大きくなったこと、またのど厚が小さかったことによるものと考えられる。
