## スタッドボルトによりあて板した U リブ鋼床版の輪荷重疲労試験

日本建設機械施工協会 正会員 ○小野 秀一, 渡辺 真至  
 阪神高速道路 正会員 田畑 晶子, 中井 勉  
 大阪市立大学 正会員 山口 隆司, 儀賀 大己

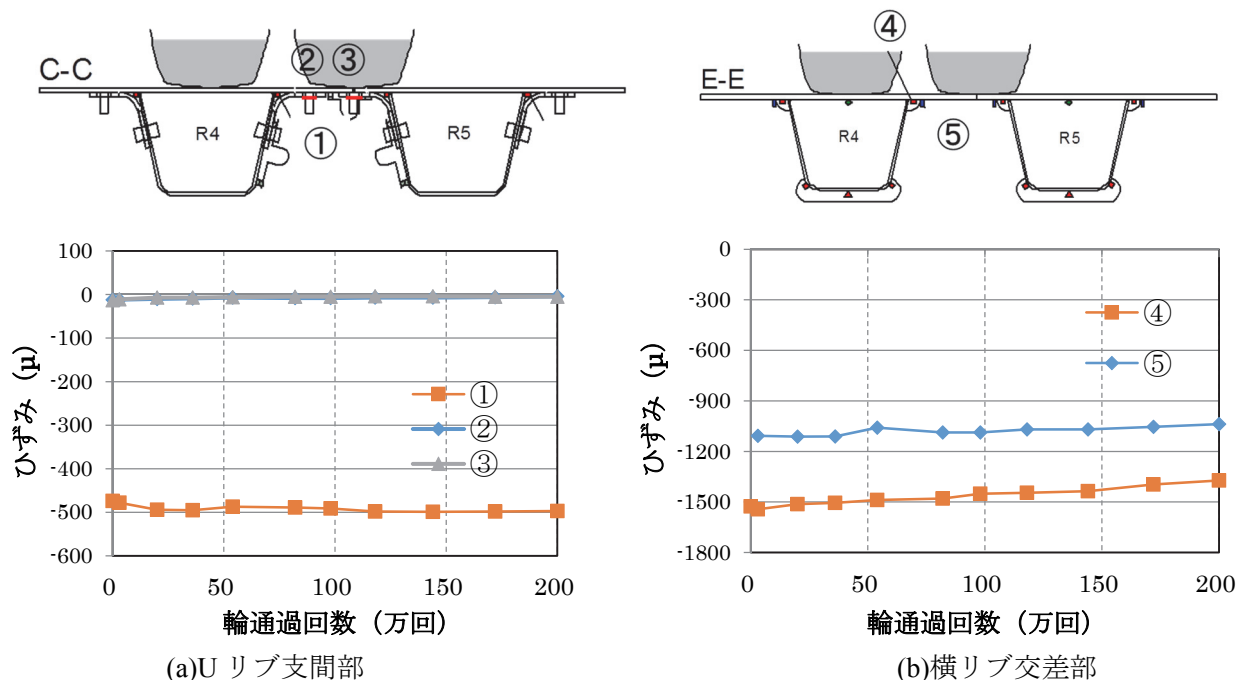
図-4 代表測点ひずみ経時変化

図-4にはUリブ支間部(C-C断面)及び横リブ交差部(E-E断面)の代表測点のひずみの経時変化を示す。同図(a)より、デッキプレート下面の橋軸直角方向ひずみ①及びスタッド軸力ひずみ②、③は、初回から200万回終了時まで、試験開始前の状態を保持していた。同図(b)に示す、横リブ交差部のスカラップ部近傍では、ビード切断によるデッキプレートの支持間距離が増加した影響で試験開始前から高いひずみが発生しており、200万回終了時には1割程度の変動が見られた。
