都道府県を対象とした耐候性鋼橋梁に関するアンケート調査

山口大学大学院 正 会 員 ○麻 生 稔 彦
 山口大学大学院 学生会員 松 隈 駿
 大日本コンサルタント 正 会 員 山本恵利華

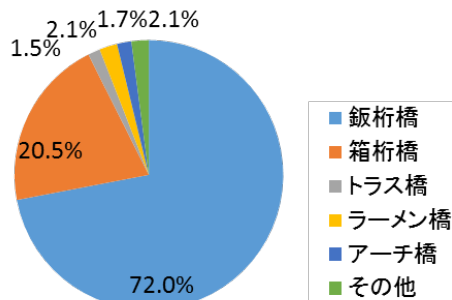
図-1 管理耐候性鋼橋梁

図-1に構造形式別の管理耐候性鋼橋梁の内訳を示す。有効回答数は26道県であり、これらの自治体が管理する耐候性鋼橋梁は1494橋であった。このうち鋼桁が全体の72%である1076橋と最も多く、箱桁橋と併せて桁形式の耐候性橋梁が90%以上となっている。管理する耐候性橋梁の総数および点検により異常さびが発見された橋梁の総数のいずれについても回答があった18道県では、耐候性鋼橋梁1385橋に対し異常さびが発見された橋梁数は109橋である。異常さびが発見された橋梁の割合は、7.9%となる。表-2は橋梁形式別の異常さびの発生割合である。トラスやアーチで高い割合ではあるが、母数が小さいことに注意が必要である。

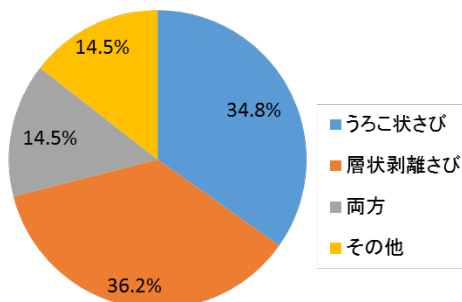
図-2 異常さびの種類

異常さびが発見された橋梁について、その詳細を尋ねたところ、69橋梁について回答があった。図-2に異

常さびの内訳を示す。ただし、同一橋梁について複数の回答が含まれている場合がある。「うろこ状さび」と「層状剥離さび」が発生した橋梁は、それぞれ24橋と25橋で同程度の割合であった。また「その他」を選択した10橋梁では「変色・むら」「評点3程度」「点錆」との回答があった。これらは本来異常さびと評価するものではなく、点検評価のあり方について疑問が残る回答である。これらの橋梁で架設から異常さびが発見されるまでの経過年数を図-3に示す。今回の調査では経過年数が5年未満の橋梁はなく、最短で5年、最長で31年である。これには近年の橋梁点検で初めて発見された例も多数あるのではないかと推察されるが、比較的早期に想定を越える腐食が発生している場合がある。耐候性鋼橋梁では初期の不具合を早期に発見し対策をとる必要があるため、架設後2~3年以内での初期点検の実施が必要であると考えられる。今回の調査では回答が得られた29道府県のうち、初期点検を実施している自治体は18府県であり、実施率は62%にとどまっている。異常さびが発見された橋梁の離岸距離を、アンケートに記載があるもののみ図-4に示す。これより離岸距離によらず異常さびが発生していることがわかる。

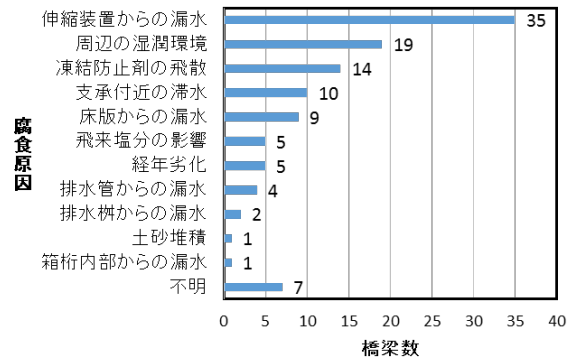
図-5 推定腐食原因

図-5に管理者が推定した異常さびの原因を示す。複数回答可として集計したところ「伸縮装置からの漏水」が最も多い。次いで「周囲の湿潤環境」「凍結防止剤の散布」となっており、想定を超えた水分および塩分の供給が原因と考えられている。これらの原因は離岸距離によらず発生するものであり、図-4を裏付けるものである。図-6は複数回答可とした腐食箇所の内訳であり、「桁端部」が最も多い。この腐食原因と腐食箇所の結果より、点検の際は特に伸縮装置付近を含む桁端部に注意する必要がある。図-7は補修状況であり、「補修済み」の橋梁は23%である。一方、経過観察中の橋梁は52%にあたる36橋と最も多い。橋梁の腐食は急激に進行することはまれであり、今後のさびの推移を観察しているものと推測される。
