## 低密度ポリエチレン被覆鉄線の海洋環境下での適用性について

### 1. はじめに

低密度ポリエチレン被覆鉄線(以降, IR 被覆鉄線)は, 高品質の低密度ポリエチレン樹脂と心線材の亜鉛めっき鉄線を完全接着させたものである。これにより, 亜鉛めっき鉄線への空気・水分を遮断することが可能となり, 亜鉛めっき鉄線の耐久性を飛躍的に向上させた線材である。既に, 一般財団法人土木研究センターより建設技術審査証明<sup>1)</sup>を取得している。一方, 海洋環境下, すなわち塩害を受けるような場所においては, それに対する耐久性が求められる。そこで, IR 被覆鉄線の海洋環境下における耐久性について検討するため, 長期塩水暴露試験およびその後の引張試験を行った。また, 海洋環境下に設置された IR 被覆鉄線の経年変化について目視による調査を行った。

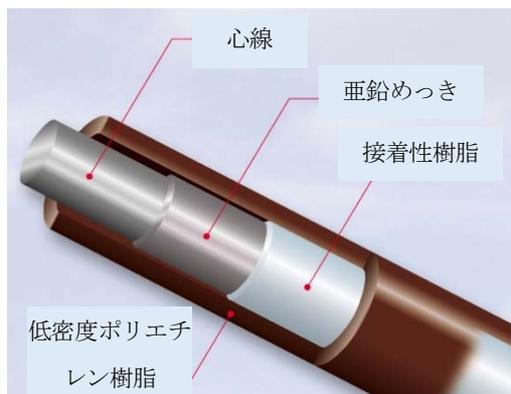
図-1 IR 被覆鉄線の構造

図-1 に IR 被覆鉄線の構造を示す。心線材(φ = 2.6, 3.2, 4.0 および 5.0mm)には亜鉛めっき鉄線(H)<sup>2)</sup>3種を用いている。

(H)とは軟鋼線材を冷間加工後に、焼きなましをせず、そのままめっき処理を施したものである。焼きなましをした場合は(S)となる。(S)と比べて(H)の方が引張強さは大きい。また3種とは亜鉛めっきの付着量の違いを示し、その数字(1~7種までである)によって亜鉛めっきの付着量  
 キーワード：低密度ポリエチレン被覆鉄線, 塩水噴霧試験, 耐久性

を規定している。IR 被覆鉄線は, 心線材に接着性樹脂を塗布し, 低密度ポリエチレン樹脂(アイオノマー樹脂(略称 IR))を被覆した線材である。

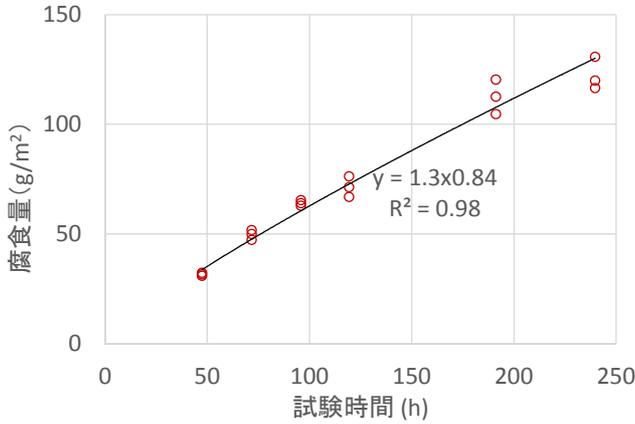
図-2 亜鉛めっき片の塩水噴霧試験による腐食速度<sup>3)</sup>

別途他機関で実施された亜鉛めっき片の塩水噴霧試験結果<sup>3)</sup>を図-2 に示す。この試験結果を元に, 塩水噴霧時間を現地時間に換算すると, 塩水噴霧時間の約 60 時間が

現地での1年(腐食量 40g/m<sup>2</sup>)に相当すると試算された。

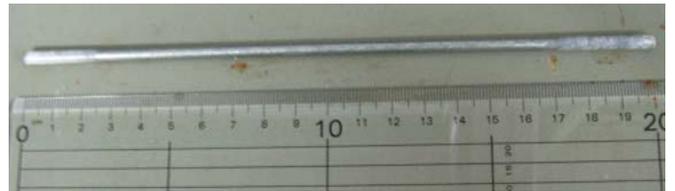
写真-1 塩水噴霧 5000 時間の試験片状況

(b) IR 被覆鉄線

塩水噴霧 5000 時間での亜鉛めっき鉄線と IR 被覆鉄線の腐食状況を写真-1 に示す。亜鉛めっき鉄線 (S) 3 種では、腐食が進行し、試験片の長さは 150mm と原寸の 75% となっていることが分かる。一方、IR 被覆鉄線は、試験片の両端部(IR 被覆されていない箇所)に心線材の腐食が見られたが、それ以外は腐食が見られず、健全性を維持していた。
