## 樋門等河川構造物周辺堤防における拔上り量と地盤条件、空洞の関係

土木研究所 正会員 ○石原 雅規, 平林 学

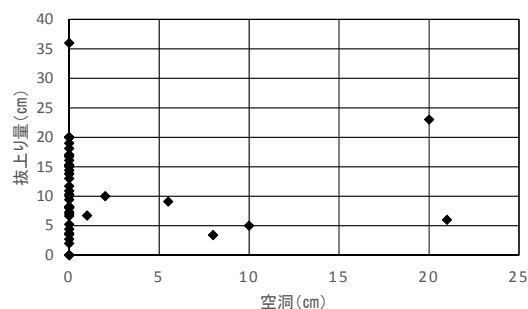
図-1 空洞の大きさと拔上り量の関係

空洞の大きさと拔上り量の関係を図-1 に示す。天端や小段など複数の測線で縦断測量を実施されている場合には、拔上りとして大きい方の値を用いている。47 箇所中 7 箇所では空洞が確認できたが、40 箇所では確認できていない。確認できていない箇所の中には、36 cmの拔上りが生じている箇所も含まれているが、それ以外は 20 cm以内の拔上り量である。拔上りが基礎地盤の圧密や盛土材の圧縮が原因とし生じているのであれば、拔上り量以上の空洞が形成されることは考えづらい。このような結果となった原因として、舗装の補修等の結果、拔上り量の計測方法が適切に実施されていないか、別のメカニズムによって空洞が発生していることが考えられる。縦断測量を追加実施していない箇所については、今後、拔上り量の計測方法の確認を行う予定である。一方、別なメカニズムとしては、洪水によって吸出しが生じ空洞厚が増えることが考えられる。詳細点検結果全体の分析では、氾濫注意水位以上の経験回数が増えるほど空洞や緩みの発生率が増える傾向が見られた<sup>2)</sup>。

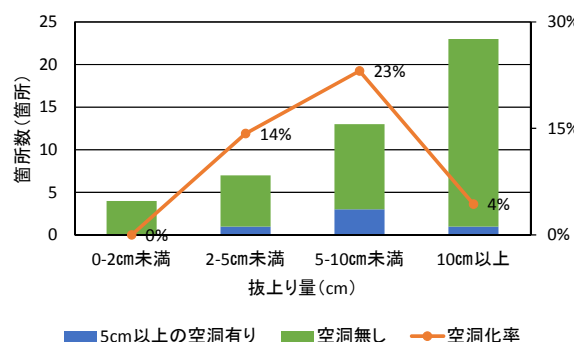
図-2 拔上り量ごとの空洞の有無ごとの箇所数、空洞有の割合

次に、図-2 に示すとおり、拔上り量 2 cm未満、5 cm未満、10 cm未満、10 cm以上の 4 つの区分に分け、それぞれの空洞の有無の箇所数、空洞有の割合を整理した。10 cm未満までは、拔上り量が大きくなるほど、空洞有の割合が増える傾向となった。拔上り量が大きければ大きいほど、空洞有の割合が増えても良さそうなものであるが、拔上り量が 10cm 以上の箇所では、逆に空洞有の割合が小さくなった。この原因としては、まず拔上り量の大きな箇所ではすでに空洞対策が実施された結果、空洞有の箇所が少なかった可能性が考えられる。空洞対策の履歴に関しては、今後、ヒアリング調査を実施する予定である。この他には、地盤条件との関係が考えられる。筆者らが行った樋門周辺堤防の遠心模型実験<sup>4)</sup>によると、基礎地盤が粘性土のみの場合よりも函体の下に砂質土層が分布する方が、小さな拔上り量から空洞が形成され始めた。一様な柔らかい粘土の場合には、函体の直下の粘土には堤防の荷重が作用しないため、不同沈下することとなり、拔上り量の大きさの割に

**5. まとめ** 拔上り量の計測方法等の精査の継続実施が必要であるが，樋門周辺堤防の機能低下に深刻な影響を与える函体周辺の空洞と関連性が高く，外観から計測が可能な拔上り量が大きくなるほど，樋門周辺の空洞が存在する割合が高くなり，その割合が最も高くなるのは，拔上り量が5-10cm 未満の範囲であった。

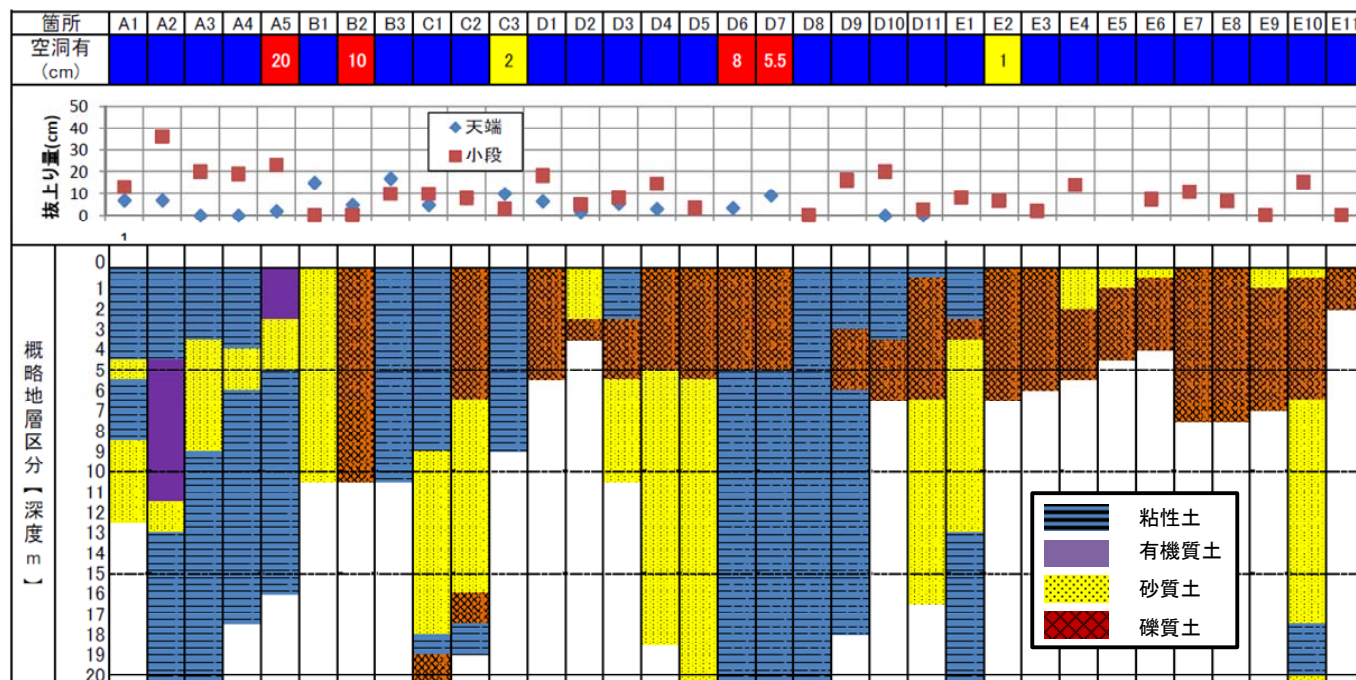
図-3 空洞の有無等と拔上り量，概略地層区分

**4. 基礎地盤の土層構造** 図-3 に空洞の大きさ，連通試験の結果，拔上り量，土層構造を示す。土層構造は，地質縦断図と施設台帳の柱状図を基に，0.5m 単位で礫質土，砂質土，粘性土，有機質土の4 区分に分類したものである。図-3 には，土層構造の確認できた33 箇所分の結果を示した。空洞有の箇所は，圧密沈下量が大きく，拔上り量も大きくなる粘性土地盤だけではないことが分かる。A5 や D6,D7 のように砂質土層や礫質土層が函体近くに分布する箇所も多く，遠心模型実験結果と整合的である。

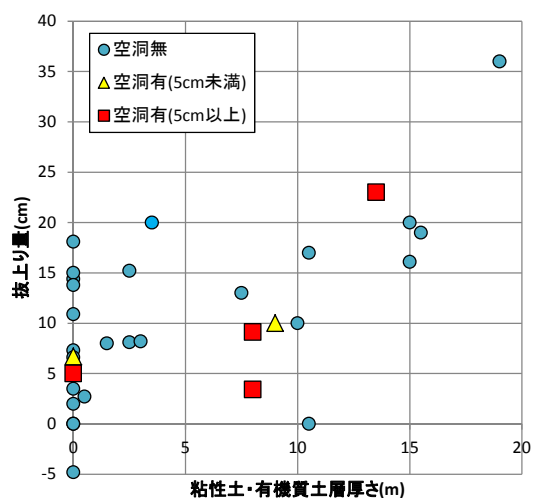
図-4 粘性土・有機質土層の厚さと拔上り量の関係

なお，図-4 に粘性土・有機質土の層厚の合計と拔上り量の関係を，空洞有無・大きさごとに参考として示す。粘性土層が比較的厚い箇所で拔上りが小さい箇所などの例外が存在するものの，粘性土・有機質土層が厚いほど，拔上り量が増える傾向が確認できる。粘性土層等の薄い箇所で大きな拔上りが確認された箇所についても，別稿<sup>3)</sup>で示した護岸裏の吸出しや盛土材の圧縮等のような函体下の空洞にはつながり難い原因がないか確認する必要がある。
