### 鉄道護岸の効率的な維持管理手法に関する検討

鉄道総合技術研究所 正会員 ○獅子目修一, 中島 進, 篠田 昌弘  
阿部 慶太, 雪岡 剛哲, 名取 努

1. はじめに 鉄道土木構造物のうち、特に河川沿いに構築された土留め構造物（以下、護岸と称する）では、豪雨時等に洗掘による変状が急激に進展する例がある。鉄道構造物の維持管理では、目視による検査が中心であるため、護岸の洗掘による変状を事前に検知することは困難である。また、護岸は線状構造物であり詳細な調査を全構造物に対して実施する事も現実的には困難である。以上の背景のもとで、本報告では、線状構造の護岸について、危険箇所を効率的に抽出する手法と、危険箇所と選定された個別の護岸に対する振動特性に着目した検査法の概要を報告する<sup>1) 2)</sup>。

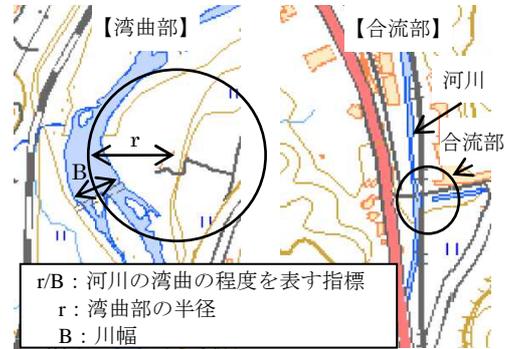
図1 地形要因の概念図

そこで、既往の文献や鉄道事業者より提供を受けた、河川護岸における被害事例71データについて整理を行い、被害要因の分析を行った。本検討では、鉄道構造物等維持管理標準・同解説<sup>3)</sup>を参考にして河川の地形要因として、①河川の湾曲部、②合流部、③河川の狭窄部に着目した。図1に各要因の概念図を示す。

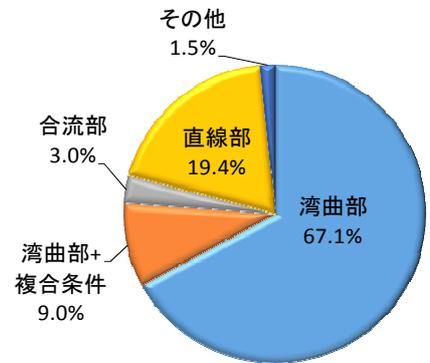
図2 地形要因による被害事例の分類結果

地形要因で被害事例を分類した結果を図2に示す。狭窄部単独で変状が生じた箇所は無かったものの、上記の3条件に当てはまる現場が被害全体の約80%を占めていた。また、これに当てはまらない箇所では、直線部において特に河床低下の影響が著しいと考えられる箇所で護岸が洗掘により被害を受ける事例があった。

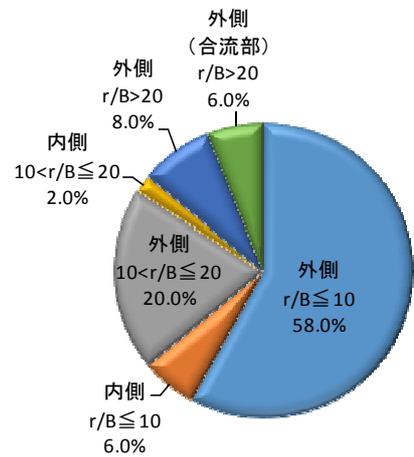
図3 湾曲の程度と護岸の位置による被害事例の分類

ここで、地形要因の大半を占める湾曲部の事例51データについて、鉄道構造物等維持管理標準・同解説<sup>3)</sup>を参考にして湾曲部の半径  $r$  を川幅  $B$  で正規化した  $r/B$  の値と、河川との位置関係（湾曲部において、曲線の内側か外側か）とを指標とした分析を行った。図3に分析結果を示す。ここでは、湾曲の程度を  $r/B \leq 10$ ,  $10 < r/B \leq 20$ ,  $20 < r/B$  の3段階で区分した。図3に示すように、 $r/B \leq 10$  の範囲が全体の被害の64%を占めていた。また、河川の流れの外側に位置する護岸の被害事例が多く、今回の事例では河川の流れの外側に位置する被害事例が湾曲箇所での被害事例のうち92%を占めていた。以上の事から、前述した地形要因と湾曲の程度および河川との位置関係を指標として、

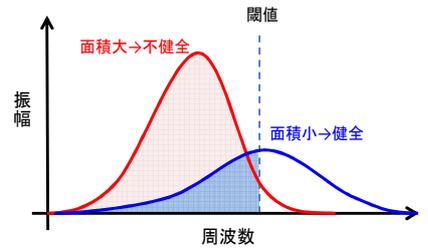
図4 スペクトル面積による診断の概要

衝撃振動試験は、構造物を重錘により衝撃力を与えることで、自由振動を励起させ、計測データから得られた固有振動数により、構造物の健全度を判定する手法である。この試験は、高架構造物の健全度診断に実績があるが、近年では、土留め壁や護岸にも活用されている。護岸の振動特性の指標には、図4に示すように、衝撃振動試験から得られるフーリエ振幅スペクトルの任意の周波数範囲における、縦軸(振幅)と横軸(周波数)との間に挟まれる面積であるスペクトル面積を適用した。

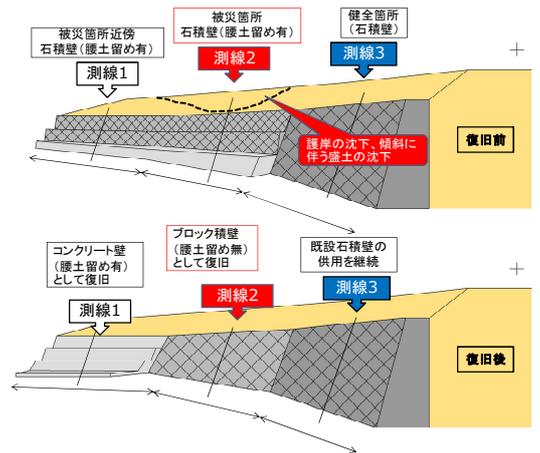
図5 構造概要図

試験対象とした護岸は、台風の影響により、石積護岸および根固め工が洗掘による被害を受け、護岸が沈下・傾斜する変状が生じた構造物である。当該護岸は、谷積み形式のブロック積護岸で、河床低下に伴い高さ2m程度の腰土留めが2段にわたり増築されていたが、復旧工事により、コンクリート壁およびブロック積壁にて再構築された。コンクリート壁は既存の石積壁を抱き込むように構築されており、最も被害が大きかった箇所は、ブロック積壁にて再構築されていた(図5)。ブロック積壁には、復旧前のような腰土留めは構築されていなかった。

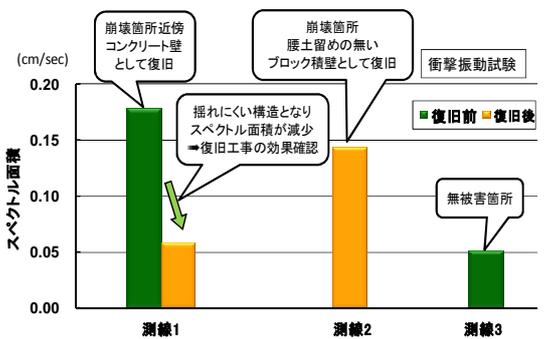
図6 復旧前後のスペクトル面積

この護岸に対し、復旧前・後で衝撃振動試験を行った結果、以下のことが分かった(図6)。

- ①復旧前のスペクトル面積は、被災箇所近傍である測線1より無被害箇所である測線3のほうが小さく、被災状況に合致した結果である。
- ②復旧後のスペクトル面積は、コンクリート壁である測線1よりブロック積壁である測線2のほうが大きく、安定性の違いが振動特性により評価された。
- ③測線1においては、復旧前に比べて復旧後のスペクトル面積のほうが小さいことから、復旧工事による安定性の向上が確認できた。
