## 塗替え塗装の耐久性に及ぼす水性塗膜はく離剤の影響評価

JFE エンジニアリング (株) 正会員 ○北川 尚男\*  
九州大学 フェロー会員 貝沼 重信\*\*  
九州大学 学生会員 小林 淳二\*\*  
九州大学 学生会員 郭 小龍\*\*

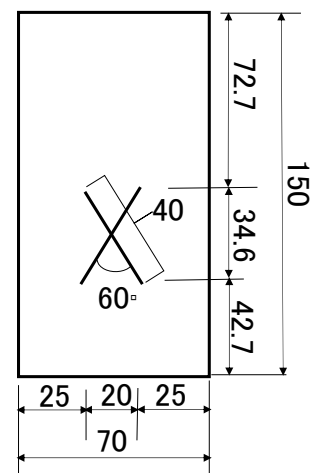
図 1 人工傷の加工

下地処理影響評価供試体には高速回転する工具で対象物を研削する刻印カッターを用いて 1 回当たり 50 μm の深さで 9 回に分け合計 450 μm の深さの人工傷を付けた。人工傷は 60° で交差する二本を付けた (図 1)。人工傷の周囲に塗膜のはく離や割れが発生していないことをマイクロスコープで確認した。

刻印カッターを用いた人工傷の加工法は、同一の傷を付けることができるため、塗膜の劣化評価するためには有効な加工方法と考えられる。

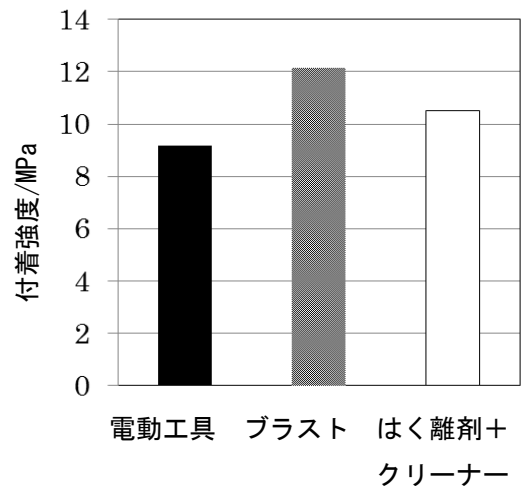
図2 付着強度測定結果

3回の付着強度測定結果の平均値を図2に示す。塗膜はく離剤+クリーナー処理した供試体の付着強度は、電動工具処理より高くブラスト処理より若干低かった。しかし、塗膜はく離剤+クリーナー処理の付着強度は十分高く、残留はく離剤の付着強度に対する影響は小さいと考えられる。

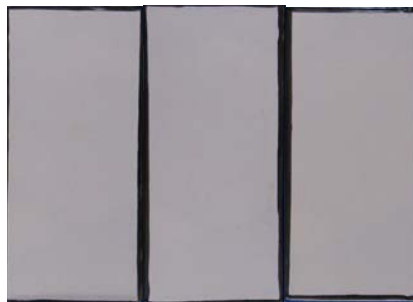
図3 サイクル腐食試験後の試験片

図3に旧塗膜はく離供試体を示す。左からA系、B系、C系塗装である。目視観察で劣化は見られなかった。人工傷を付けていない下地処理影響評価供試体も劣化は見られなかった。

旧塗膜をEPP工法ではく離し塗替え塗装を行った供試体と、塗膜はく離剤+クリーナー処理を行った供試体をサイクル腐食試験に6ヶ月間供したが、人工傷が無い供試体には目視観察では塗装の劣化は見られなかった。

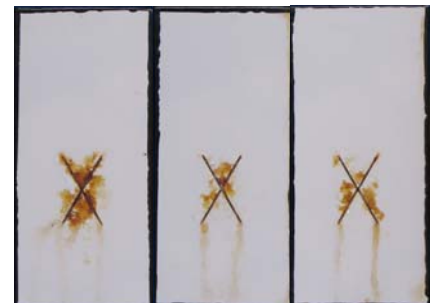
図4 サイクル腐食試験後の人工傷を付けた試験片

図4に人工傷を付けた供試体を示す。左から電動工具処理、ブラスト処理、はく離剤+クリーナー処理である。電動工具処理が最もふくれが多数発生しており、ブラスト処理と塗膜はく離+クリーナー処理した供試体はほぼ同じであった。

塗膜はく離+クリーナー処理は塗替え塗膜の耐久性に大きな影響を与えないと考えられる。
