## 道路橋コンクリート床版の補修方法が再劣化に及ぼす影響

東北学院大学 学生会員○佐藤陽介 東北学院大学 正会員 武田三弘  
 東北技術事務所 法人会員 千葉 洋 東北技術事務所 法人会員 田村正樹  
 復建技術コンサルタント 正会員 飯土井剛

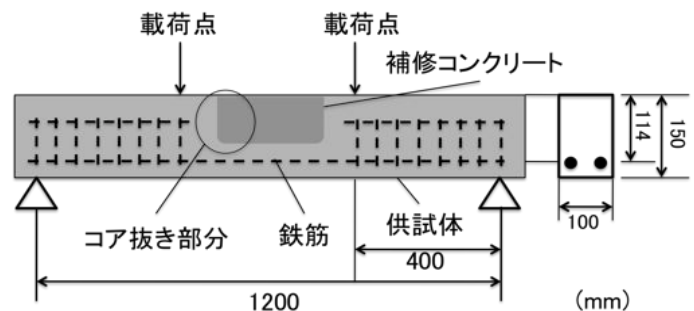
図-1 供試体概要図

また、振動下における施工の影響、不適切な打継ぎによる影響、コンクリートの強度の違いによる影響の 3 条件について、小型の梁供試体を作製し実験を行った。図-1 に使用した供試体の概要を示す。中心部に補修部分を想定した空間（60mm×100mm×150mm）を設け、その表面を鑿でチッピングした状態の梁型供試体（SD345、D13×2 本、 $f_c=30\text{N/mm}^2$ ）を 4 体作製し、条件ごとに補修コンクリートの打継ぎを行った。各条件の違いは、①振動下においてコンクリートが打込まれた条件、②打継面が乾燥した状態でコンクリートが打込まれた条件、③補修コンクリートの圧縮強度が既設コンクリートの 2 倍の条件、そして比較として、④振動のない飽水状態の既設コンクリート面に同強度のコンクリートが打込まれた条件である。①の条件では、供試体に振動を与えた条件下で補修コンクリートを打込み、そのまま既定の繰り返し载荷を行った。②、③の条件では、補修コンクリート硬化後に振動を与えた。载荷条件は、 $a/d=3.5$  の 4 点曲げ载荷条件とし、静的強度の 20～25%、2Hz、50 万回の繰り返し载荷とした。繰り返し载荷終了後、図-1 に示す後打継ぎ面部分に対して側面からコアを採取し、厚さ 10mm にスライス後、X 線造影撮影により既設コンクリートと補修コンクリートの界面の状況を調べた。

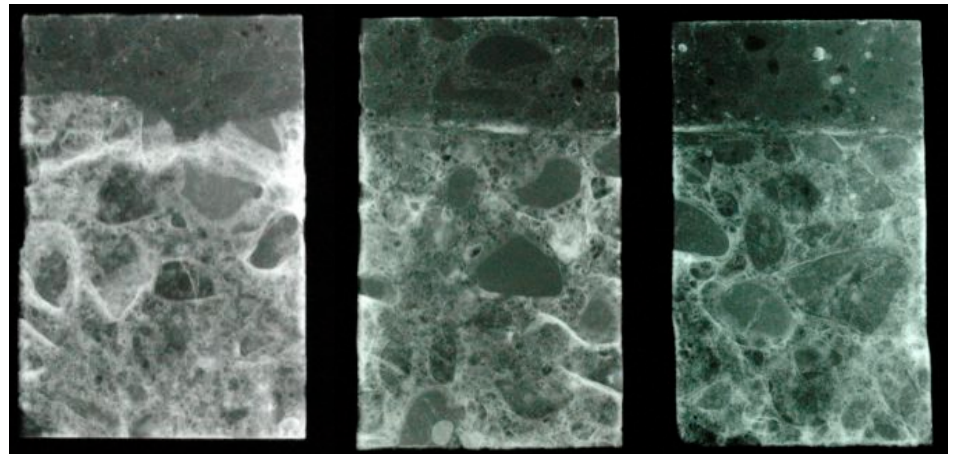
写真-1 はつり方法の違いが一体性に与える影響

写真-1 は、はつり方法の違いがコンクリートの一体性に与える影響を調べたX線フィルム画像であり、左からエアブレーカー、ショットブラスト、ウォータージェットで表面処理した条件の結果である。写真中の白く見えている部分が、コンクリート中のひび割れや剥離などの空隙部を意味している。この写真より、エアブレーカー

による処理を行った場合には、補修コンクリートとの境界付近に多くのひび割れが検出された。一方、ショットブラスト、ウォータージェットの場合には、その様なひび割れはほとんど検出されなかったが、一部、境界面が一体化されていない箇所も確認できた。

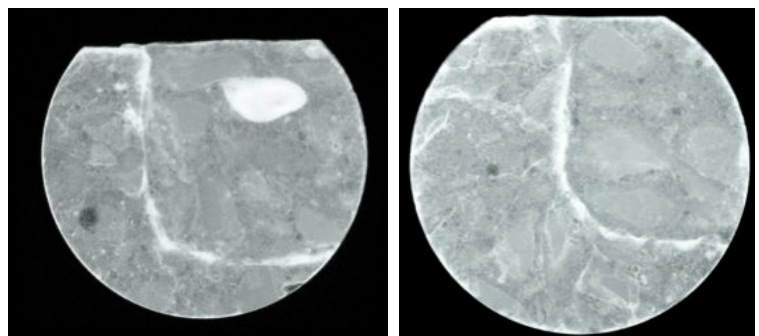
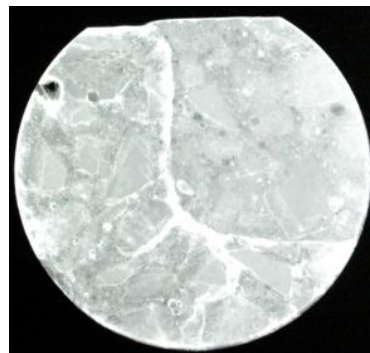
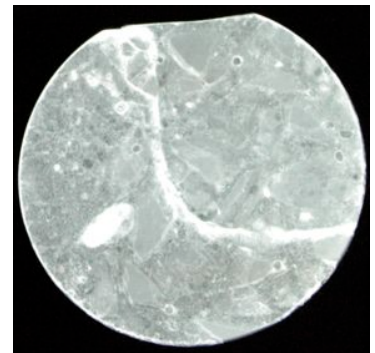
写真-2 各種施工条件の違いが一体性に与える影響

写真-2 は、①振動下においてコンクリートが打込まれた条件、②打継面が乾燥した状態でコンクリートが打込まれた条件、③補修コンクリートの圧縮強度が既設コンクリートの2倍の条件、そして比較として、④振動のない表乾状態の既設コンクリート面に同強度のコンクリートが打込まれた条件である。この写真から、④無振動・表乾・同強度の条件では、一体性が良いと考えて施工を行ったが、鑿によるチッピングの影響が大きく、①から④までははつりの影響が残る条件の実

験結果となってしまった。しかしながら、①振動下の打込みでは、振動による影響で他のものに比べひび割れ間隔が狭くなっている傾向がみられたが、補修コンクリート内部にひび割れの発生も認められた。③強度比の違いでは、強度が弱い既設コンクリート側にひび割れが進展する傾向がみられた。
