断面補修後に再劣化した RC はりの点検と耐荷力特性に関する検討

東北大学 学生会員 ○諸橋拓実
 東北大学 学生会員 高田 瞬
 IHI インフラ建設 正会員 中村定明
 IHI インフラシステム 正会員 楊 威
 東北大学 フェロー 鈴木基行
 東北大学 学生会員 安部誠司
 東北大学 正会員 内藤英樹
 東北大学 正会員 楊 威

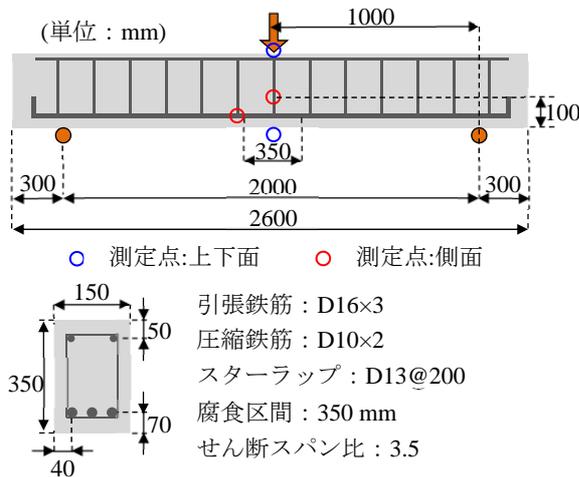
図-1 供試体概略

供試体の概略図を図-1 に示す。供試体に用いたコンクリートは圧縮強度 33.9 N/mm²、引張強度 2.51 N/mm²、密度 2219 kg/m³であり、鉄筋はSD345 を用いた。また、断面補修のモルタルは圧縮強度 34.9 N/mm²である。本研究では、電食試験によりコンクリート内部の引張鉄筋を腐食させた。電食試験は、引張鉄筋のかぶり部分に金網を陰極として埋め込み、直流電流を継続的に流す方法で行った。なお、腐食区間はスパン中央の 350 mm 区間とし、陰極と引張鉄筋の間には 5% NaCl 溶液を浸透させるために直径 10 mm の孔を設けた。腐食範囲の引張鉄筋を除く周辺の鉄筋表面にはエポキシ樹脂を塗装した。

振動試験の概略図を図-2 に示す。振動試験は目標腐食率までの一定腐食率ごとに、図-1 に示した供試体中央の上下面および側面 2 か所の計 4 か所で行った。加振方法としては、小型加振器を用いて一定の加速度振幅 1 m/s² の調和振動を 500~6000 Hz まで、18 秒間で直線的に周波数を上昇させる手法で行った²⁾。加振点付近に加速度センサを貼付けて測定を行い、実験データより共振曲線(周波数-応答加速度関係)を得た。そして、腐食率と共振周波数の関係を整理した。

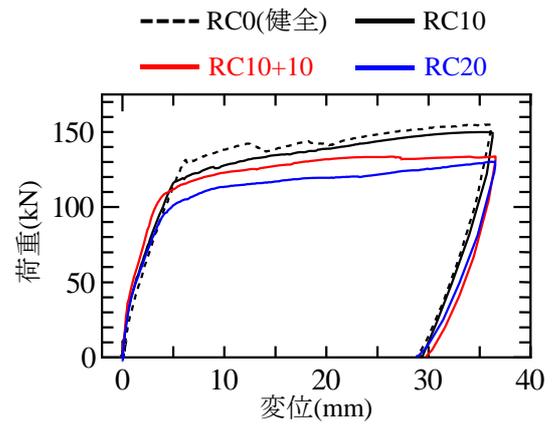
図-3 荷重-変位関係

載荷試験により得られた荷重-変位関係を図-3に示す。RC10供試体はRC0供試体と同程度の耐荷性状を示したが、RC20供試体は耐荷力の低下が大きいことが確認できる。また、RC10+10供試体は、降伏まではRC10供試体とほぼ同様の挙動を示したが、その後、剛性が低下し $6\delta_y$ ではRC20供試体とほぼ同程度の荷重であった。

本研究では、再劣化を模擬した供試体の耐荷力特性を調べるとともに、振動試験により再劣化に対する非破壊検査法の可能性を検討した。載荷試験より、腐食率が10%程度の供試体では耐荷力の低下が小さいことが確認された。また、補修後に再劣化した供試体では、断面補修部の一体性は確保されておらず、耐荷性状にもほとんど効果は見られなかった。

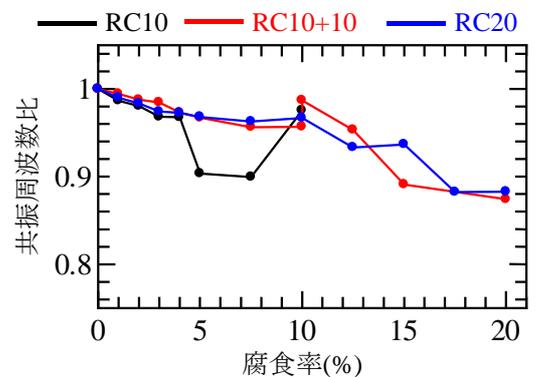
図-4 上面の振動試験結果

振動試験の結果を図-4、図-5に示す。縦軸の共振周波数比は健全時と腐食時の共振周波数の比を示している。図-4より上面での振動試験では腐食率の増加とともに共振周波数が緩やかに減少する傾向がみられた。これに対して、図-5の側面からの振動試験では腐食率が5%を超えた後に急激に共振周波数が低下していることが確認できる。側面からの加振は共振時の波長が短いため、ひび割れの影響が大きく表れたと考えられる。このことから、はりの側面から腐食が予想される位置に対して振動試験を行うことで、腐食率が10%に達する前に検知できる可能性が示唆された。
