シールドトンネル地中接続部の開口補強構造について

鹿島建設株式会社 正会員 ○牛垣 勝  
鹿島建設株式会社 正会員 上木 泰裕  
東京都建設局 望月 一宏

東京都内を流れる渋谷川・古川（二級河川）の上流側は、主に昭和初期に整備された護岸であり、老朽化が進んでいる。このため、1時間に50mmの降雨に対応する護岸整備や地下調節池の整備等の抜本的治水対策が進められている。これらの整備事業のうち、「古川地下調節池取水施設工事」は、大雨により増水した洪水を取り入れ、シールド工法で構築された調節池本管トンネルまで導く施設を築造する工事である（図-1）。

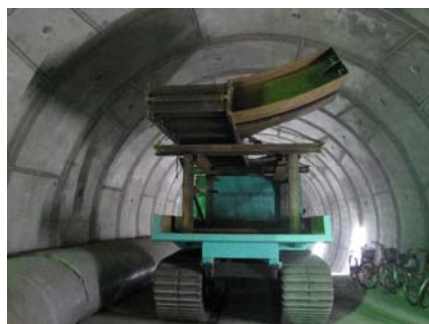
写真-1 補強リング運搬状況

仮受け補強リングについては、運搬が可能な範囲内でユニット化し、現地での組立・溶接作業を極力避け、施工時トラブルのリスクを大幅に低減した(写真-1, 2)。
