画像データと画像処理技術を利用した地下鉄トンネル異状箇所抽出システムの検討

東京地下鉄 正会員 ○小西真治

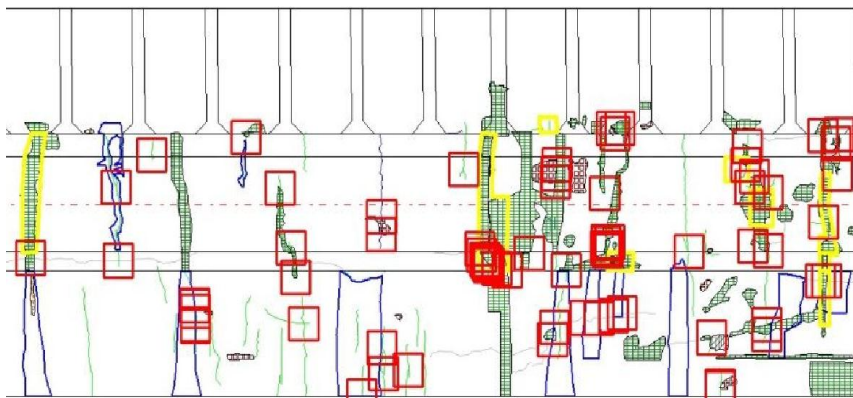
抽出結果を表-1に、展開図に記入した示したものの一部(50m間)を図-3に示す。自動抽出したはく離・浮き箇所は1,537箇所、打音検査

(手動抽出)結果で175箇所のうち130箇所で適合しており、適合率は74%であった。2つの変状が交差しているものは100%抽出できたが、はく離・浮き箇所のうち2つの変状が全く重なっていたものが抽出できなかったためである。今後、プログラムの改良で抽出精度が上がると考えられる。

図-3 はく離・はく落の変状パターン  
(打音検査結果→黄色, 自動抽出結果→赤色)
