## 樋門樋管点検機械の開発による点検作業の効率化、高度化

国土交通省 東北技術事務所 正会員 高田 浩穂  
 法人会員 高橋 義孝  
 パシフィックコンサルタンツ株式会社 正会員 ○畠山 直樹  
 非会員 森田 大作

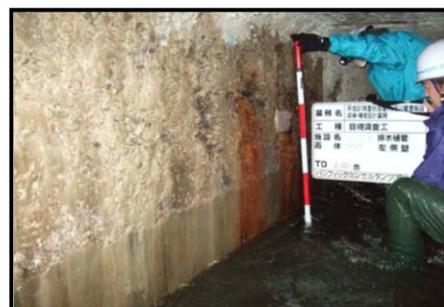
図-1 樋門樋管函体の狭隘な環境下での点検作業(内空高 1.0m)

現行の点検方法は、狭隘かつ暗所空間である函体内に人が入り、頂版や側壁のクラックなどの劣化や変状を、目視そして簡易な計測器具により点検を行っている(図-1)。点検の課題を以下に整理する。

- ①劣悪な作業環境：狭隘空間かつ水中での点検作業は体力を消耗
- ②点検精度の低下：暗所で写真が不明瞭であり、劣化の見落しの発生
- ③劣化位置図作成が煩雑：野帳からの劣化位置を記した展開図への転記ミスが多い。経年的な比較(点検結果の重ね合わせ)は線が重なり不明瞭

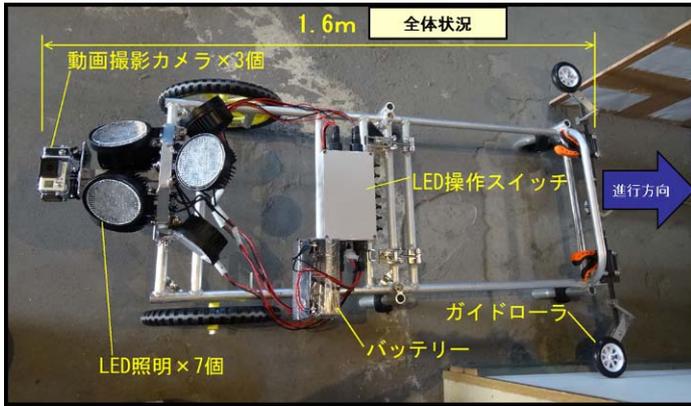
図-2 点検機械の機器類の配置概要

## 【概要・特徴】(図-2～図-4 参照)

- ①計測精度の向上：機械後部に動画撮影用カメラと LED 照明(7 個)を設置し、照度が確保された函体内をカメラにより動画撮影し、劣化を詳細に計測出来るようにした。また、ガイドローラを設置し、機械のブレを抑えた。
- ②軽量かつコンパクトな構造：機械は迅速かつ安全に走行可能なように、軽量化に努めた(長さ 1.6m(分割可能)、幅 0.5m、重量 15kg (6kg+9kg))。計測時間だけでなく、計測前後の搬入・搬出の迅速化も図った。
- ③点検員の負担軽減：狭隘空間の点検者の負担軽減と安全確保を図るため、点検時は架台に座れる構造とした。

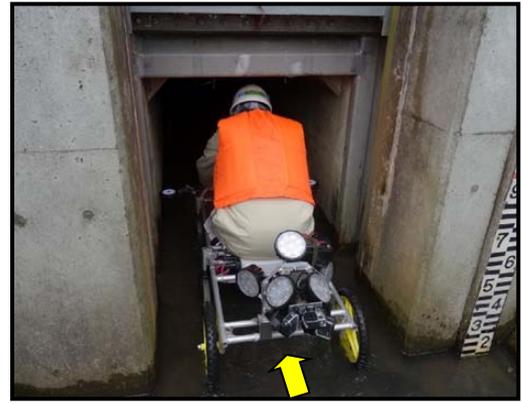
図-3 点検機械の後部状況(函体内空高1m)

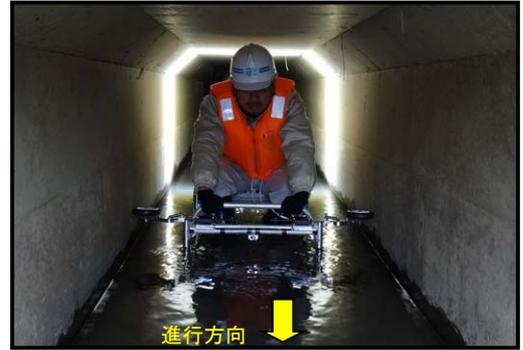
図-4 函体内の撮影状況(LEDの点灯状況)

検証の結果、表-1 に示すとおり、点検人員が 3 人⇒2 人に、点検時間は 100min⇒30min (70%軽減) に短縮できることを確認した。また、ひび割れ幅 0.2mm も視認することができた。

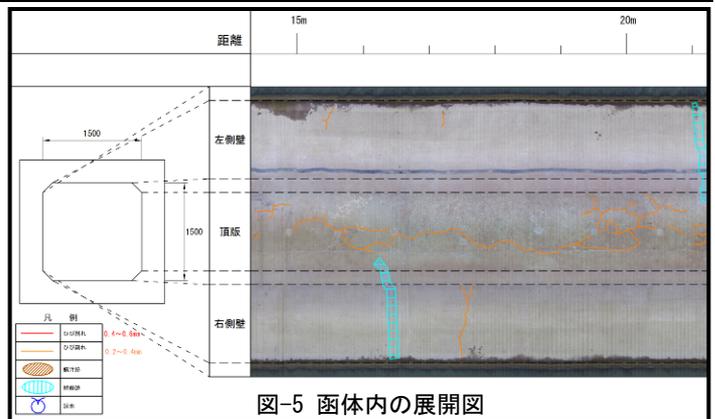
図-5 函体内の展開図

従来点検	樋門点検機械
点検人員	△ 最小3人 (診断1名+照明1名+保安員1人)	◎ 2人(最小1名) (1人(0)+保安員1人)
点検時間	①位置だし【20min】 ②劣化箇所マーキング 【左側壁 20min】 + 【右側壁 20min】 ③劣化箇所スケッチ・写真撮影 【左側壁 20min】 + 【右側壁 20min】 △ 現地作業時間：100min	①機械組み立て【5min】 ②位置だし【10min】 ②写真撮影【15min】 吐口から呑口へ撮影(往復無し) ◎ 現地作業時間：30min 作業時間を70%軽減
点検精度	△窮屈な体勢による点検と照度不足により、劣化箇所の見逃しリスク有り	◎高解像度による動画撮影と十分な照度確保(600ルクス)により点検精度が向上 ◎計測データ(画像)より、樋管展開図を作成し、 ひび割れ幅 0.2mm 以上を漏れなく抽出可能
その他 改善・改良点	△ケアレスミスリスク有り (野帳から展開図作成時の転記ミスなど) △屈む作業が続くため、体への負担大	◎経験の浅い点検者でも対応可能。体への負担小。 ◎記録は電子データとして残るため次回点検結果との比較(劣化進行速度)が容易(図-5)
