生分解性法枠材を用いたのり面緑化実証試験

大成建設(株)技術センター 正会員 ○大野剛 正会員 川又睦 正会員 伊藤一教
 南山東部土地地区画整理組合 蕪木勝彦
 大成建設(株)東京支店 正会員 長嶋貴男 正会員 酒寄建之

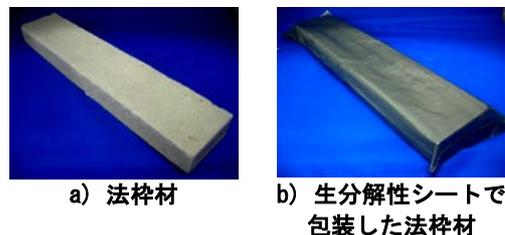
図1 生分解性の法枠材

のり面緑化工事のうち、緑化基礎工で用いるコンクリート製、プラスチック製の法枠材は、法枠材の直上には植生が繁茂せず、植生が枯れる時期は法枠材が露出し景観を損ねるだけでなく、足元の確認が困難なほど植生が繁茂した場合、維持管理作業の妨げになるなどの課題を有している。これら課題を解決するために、著者らは生分解する固化材を開発し、この固化体で作製した生分解性する法枠材(図1 a)の適用性を検討している¹⁾。

生分解性法枠材(図1 a)は卵白、珪砂、尿素から成り、形状は厚み5cm、高さ10cm、長さ50cm、重さは約2.5kgである。小規模暴露試験により、生分解性法枠材は設置後1.5年目には分解し、法枠材の直上から植物が生育するため1.で示した課題を解決することを確認している¹⁾。また、生分解性法枠材からアンモニアが溶出し、法枠材近傍の植物の発芽、生育が遅延することや、生分解性法枠材は含水すると軟化し、降雨条件等によっては、1ヶ月程度で崩壊することも確認した。のり面緑化に用いる法枠材には、植生が活着し、のり面が安定するまでの2~3ヶ月間、土留機能を要求されるため、今回の実証試験では、アンモニアの溶出抑制と耐水性の向上を目的に、生分解性シート(トウモロコシ由来、厚み50 μ m)で生分解性法枠材を包装(以下、本法枠材)(図1 b)し適用した。

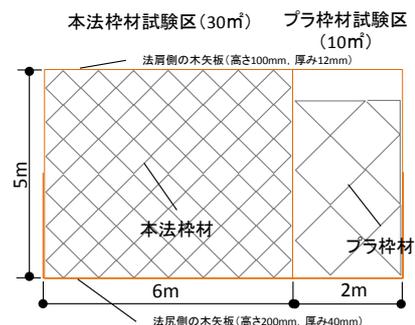
図2 実証試験区の内容

造成工事現場内(東京都稲城市内)ののり面(勾配1:1.2, 北向)に約40 m^2 の実証試験区を設けた。試験区内は本法枠材を用いた試験区(約30 m^2)と、長さ1mの市販のプラスチック法枠材(以下、プラ枠材)を用いた対象区(約10 m^2)の2試験区を設けた(図2)。

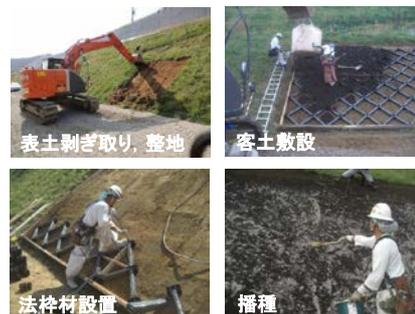
図3 施工状況

施工状況を図3に示す。まず対象のり面の表土の剥ぎ取りと整形を行った。整形後、客土の流出防止と試験区の明示を目的に木矢板で囲い、本法枠材とプラ枠材を設置した。本法枠材は衝撃や荷重に弱いので、本法枠材の交点に専用の足掛材を用いた。その後、黒土とバーク堆肥の混合客土(体積比7:3)を敷設し、最後に洋芝三種を播種した。

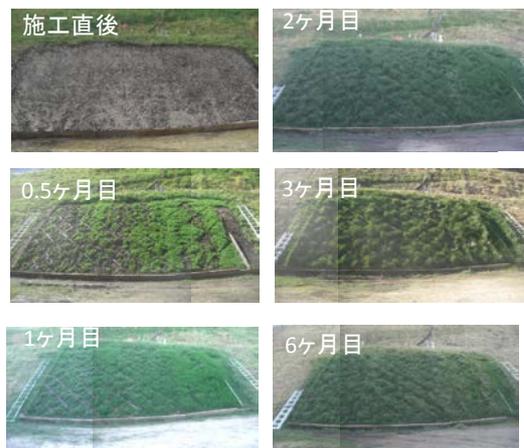
図 4 生育状況の変化

植生の生育状況の変化を図 4 に示す。両試験区とも施工後 0.5 ヶ月目には植生が生育を開始し、1 ヶ月目には全面を覆う程度に成長した。両試験区の植被率と生育本数の変化を図 5 に示す。2 ヶ月目の本法枠材の試験区における植被率は 90%、生育本数は 8,000 本/m²であり生育判定の目安²⁾³⁾(植被率：3 ヶ月目に 70~80%以上、生育本数：2 ヶ月目に 1,000 本/m²以上)を満足しており、その後の生育も順調であった。ここで、本法枠材の幅は 5cm に対してプラ枠材の幅は 1cm と狭いため、現時点では植被率、生育本数ともにプラ枠材を用いた試験区の方が大きい。今後、本法枠材の直上から植生が生育した場合、植被率、生育本数ともにプラ枠材と同等以上になると想定できる。なお、本法枠材のアンモニアによる生育遅延は、生分解シートの包装により確認されなかった。

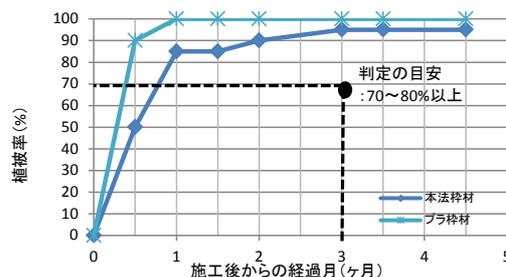
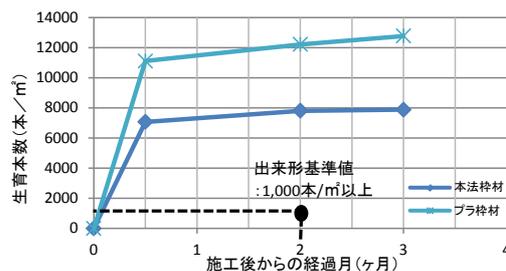
a) 植被率

b) 生育本数

図 5 植被率と生育本数の変化
