### レール削正方法の評価と今後の展望

西日本旅客鉄道株式会社 正会員 ○村上 邦宏  
 西日本旅客鉄道株式会社 正会員 瀬川 律文  
 西日本旅客鉄道株式会社 正会員 池田 智史

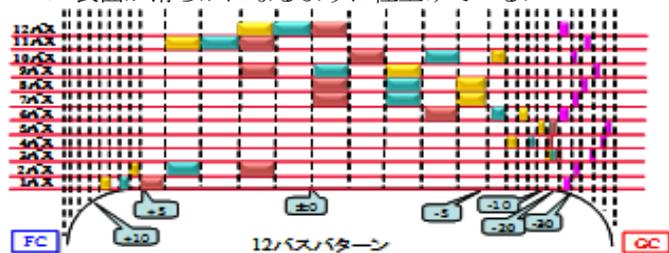
現在当社では、グラインダー式とミリング式の2種類の削正車でレール削正を実施している。グラインダー式レール削正車では、レール頭部断面の原型復元と頭頂面削正量0.3mm 確保を目標とし、砥石の角度や圧力、削正車の走行速度を1パス毎に定め、直線曲線を問わず一律のパターンで削正している。具体的なパターンは図-2 のとおりで、最

初の8パスでGC側（砥石角約-67.5°）からFC側（砥石角約+8.5°）にかけて均一な削正量を確保し、最後の4パスでレール表面が滑らかになるように仕上げている。

図-2 パス毎の砥石角度と接触位置

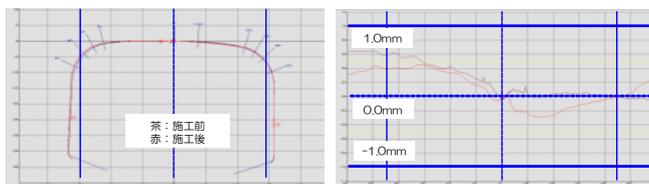
図-3 は新品断面に近い形状のレールを、図-4 は曲線区間で偏摩耗しているレールを、現状の12パスパターンで削正した際の施工前後の断面形状と、50N 新品レール断面からの乖離量を示している。

図-3 施工前後の断面形状と乖離量

図-3 及び図-4 の右側のグラフでは、50N 新品レール断面に対する乖離量をみることができる。本研究では、レール削正後の目標断面形状は50N 新品断面としており、図中の青い点線(0.0mm)と施工後の赤い線はできる限り近付いた仕上がりとなるべきである。新品断面に近いレールを削正した場合は仕上がりも新品断面に近くなるが、偏摩耗したレールを削正した場合、新品断面への復元が十分でないことが分かる。特にFC側の削正量が十分でなく、FC側を積極的に削る削正パターンを設定する必要がある。

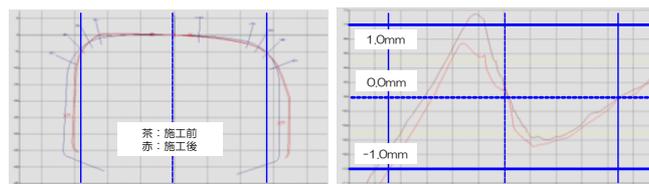
図-4 施工前後の断面形状と乖離量

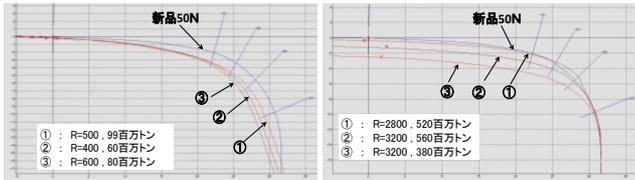
曲線区間のレール断面形状は、曲線半径や累積通過トン数等により分類できると考えられるため、レール断面測定結果を図5のとおり条件別に比較した。

図-5 R ≤ 600 と R=3200 における断面比較

曲線半径やトン数がほぼ同じであってもその断面形状は異なり、かつ定量的な分類は困難であるため、この手法による分類は難しいと判断した。

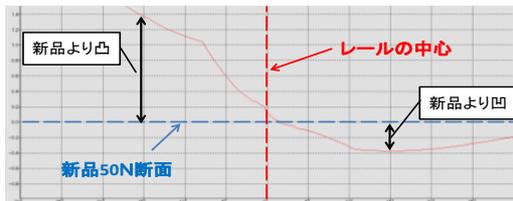
断面調査をおこなった39箇所うち、水平摩耗のある13箇所では、頭頂面のFC側で新品断面との乖離量が凸側に1mm以上あり(図-7)、FC側にかきずり乖離量が凹側に増加する特徴があった。これを断面パターン1とした(図-6)。

図-7 断面パターン1の新品形状との乖離量

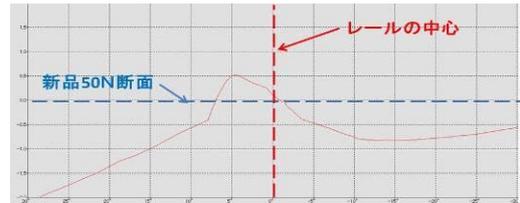
次に、断面調査をおこなった39箇所のうち残りの26箇所は側摩耗のある箇所であり、頭頂面のFC側で新品断面との乖離量が凸側の最大となり、FC側でさらに乖離量が凹側に増加しており、これ

を断面パターン2とした。代表的な断面形状と表面状態は図8、新品断面との乖離量は図9のとおりである。探傷車の摩耗測定結果はFC付近で摩耗が見られず、GC側付近で全体の最大摩耗量が検出される特徴があった(表1)。

図-9 断面パターン2の新品形状との乖離量
