# 営業列車搭載型軌道材料モニタリング装置における継目板ボルトの判定精度向上について

東日本旅客鉄道株式会社 正会員 ○葛西 亮平  
東日本旅客鉄道株式会社 正会員 矢作 秀之

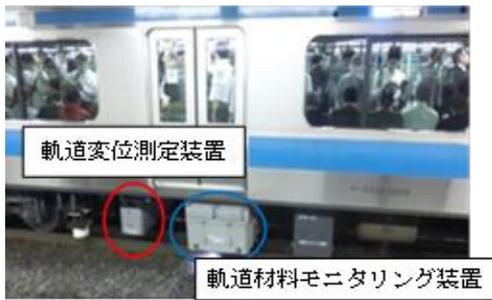
図1 営業列車に搭載された線路設備モニタリング装置

営業列車搭載型線路設備モニタリング装置は『軌道変位測定装置』、及び『軌道材料モニタリング装置』から構成されており、2008年頃から開発に着手し、2012年度末まで多目的試験車(MUE-Train)に試作機を搭載し、走行試験及び装置の改良を行い、所定の目標を満足する成果を得ることが出来た。その後、実用化を目指し、2013年5月から営業列車に搭載し(図1)、最終的な研究開発を行う中で、今回、線路設備モニタリング装置の1つである軌道材料モニタリング装置において、継目板ボルトの判定精度の向上を試みたので今回報告する。

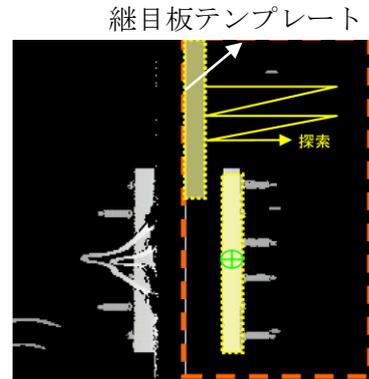
図2 3次元距離画像上における継目板位置決め概略図

判定のロジック概要は、得られた3次元距離画像に対し、予め登録された継目板テンプレートを用いてマッチング処理を行い継目板の位置を決定し(図2)、次に図3に示す通り、認識された継目板内にお

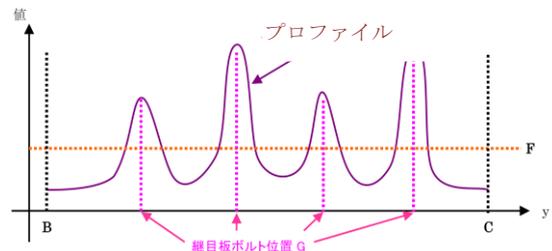
いて、距離画像においてはボルトがある位置の画像輝度値が高くなることから、画像輝度値が高くなっている箇所を評価することによりボルトの検知及びその有無を判定する。

図3 継目板ボルトの検知概略図

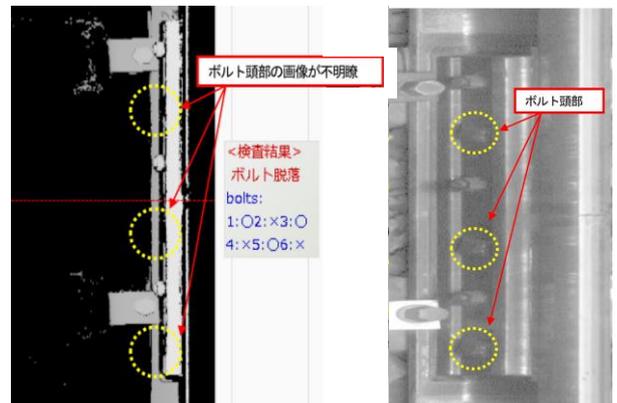
図4 頭部側継目板ボルトの判定に失敗した例

これは、検出対象の大きさに差があるためである。継目板ボルトのナット部側で判定しているものについては精度向上が必要である(図4)。

この原因として、上方からレーザーを照射した場合、継目板ボルト頭部がI型継目板の上側ツバの部分の影となり、3次元距離画像を得るためのレーザー強度が十分に照射されていないことが原因であると考えられる。

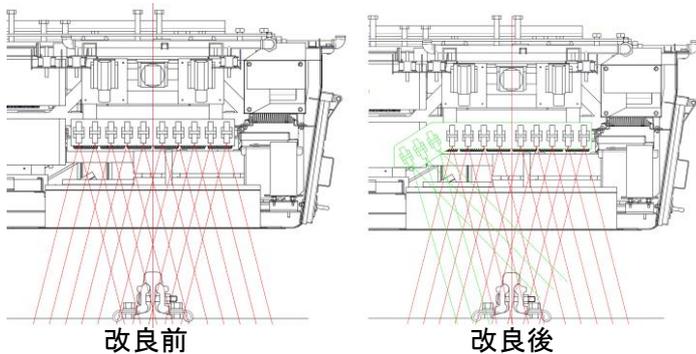
図5 レーザー投光器の配置変更概略図

前述の課題を解決するため、頭部側継目板ボルトの判定精度を向上するために、京浜東北線に搭載している軌道材料モニタリング装置のレーザー投光器の配置を一時的に変更した。変更内容は、当初10本設置されているレーザーの内9本はそのままとし、1本は斜め30°に変更、さらに斜め30°のレーザーを2本追加した。継目板ボルトを照射するレーザー3本についてを上部からではなく斜めからとしたことで、頭部側継目板ボルトを照射した際に、I型継目板の上部ツバの部分の影とならないと考える。

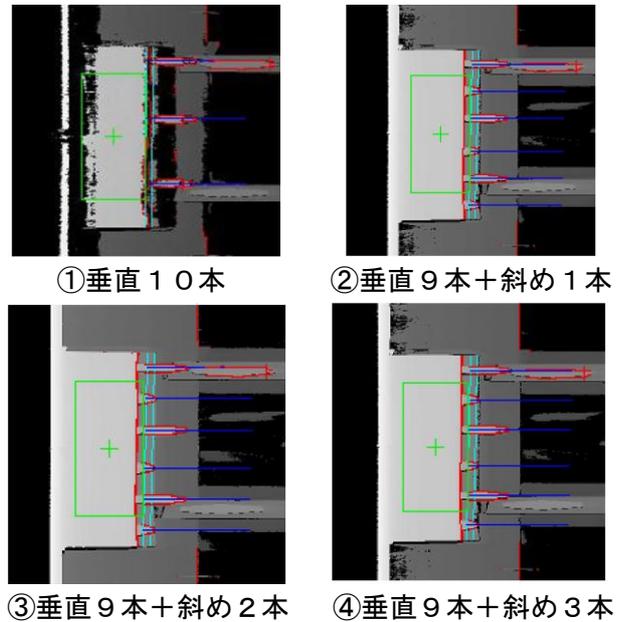
図6 変更前後の継目板ボルトの検出例

尚、図6におけるボルトの中心から伸びている線が継目板ボルトの検出成功を示している。変更前①においては60kgレール6本ボルトの内、頭部側3本について検出できていなかったのに対し、変更後②～④においては検出に成功していることがわかる。

- ①垂直レーザー10本
- ②垂直レーザー9本+斜めレーザー1本
- ③垂直レーザー9本+斜めレーザー2本
- ④垂直レーザー9本+斜めレーザー3本

これら4パターンに対してボルトの検出精度の検証試験を実施した。図6にある箇所における検出結果画像を示す。
