高強度横抵抗部材を用いた弾性バラスト軌道構造の開発

1. はじめに

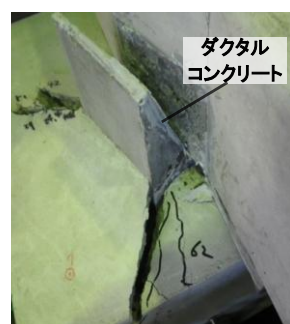
写真-2 ダクトル

抜け出しの状況 (No. 1)

載荷試験時の初期ひび割れは、写真-1に示すように、調整コン上面のダクトル載荷面側隅角部から載荷直角方向に発生した。試験体 No.1 では、最大荷重 66.1kN でダクトルの抜け出しが発生した（写真-2）。No.2、3 では載荷に伴い、片側のダクトル基部で曲げひび割れが発生し、最大荷重を向えた（写真-3）。なお、No.1、2 では、最大荷重発生前に載荷に伴いひび割れが進展し、載荷面と反対側の調整コン上面に、隅角部から載荷軸方向にひび割れが発生したが、補強鉄筋を 2 本配置した No.3 では発生しなかった。

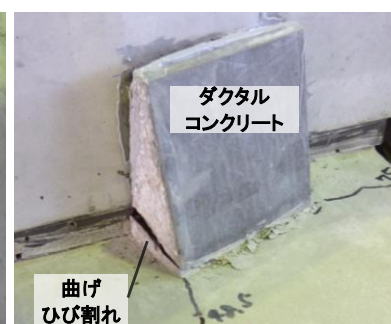
写真-3

ダクトル曲げの状況 (No. 1)
