## 覆工コンクリートの温度ひび割れに対する部分パイプクーリングの適用

安藤ハザマ ○正会員 川中政美, 高橋拓真, 正会員 白岩誠史

国土交通省東北地方整備局福島河川国道事務所 表康弘

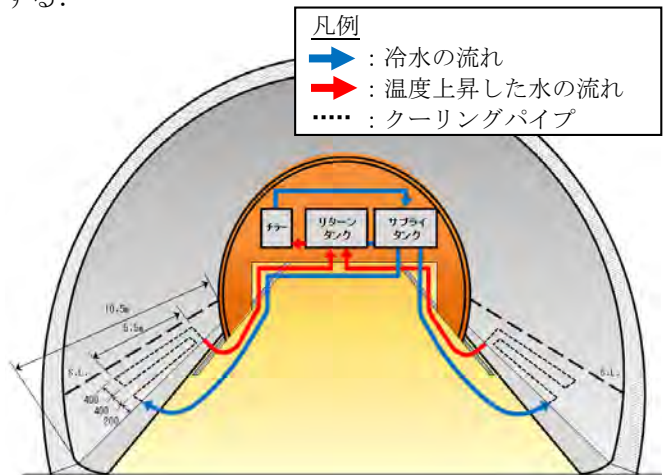
図-1 LPクーリングイメージ図

システムのイメージ図を図-1に示す。覆工コンクリート左右の側壁内部に、直径2.5cm、延長5.5mの鋼製の亜鉛メッキパイプを400mmピッチで3段設置する(3次元温度応力解析にて最適な配置を検討済み)。打設開始直後から、セントルに設置したサブライタンクからクーリングパイプに冷水を送水し、躯体内部のコンクリートの熱を吸収し、温度上昇した水は、リターンタンクに戻り、チラーにて所要の温度に冷却したのちに、サブライタンクに戻る。

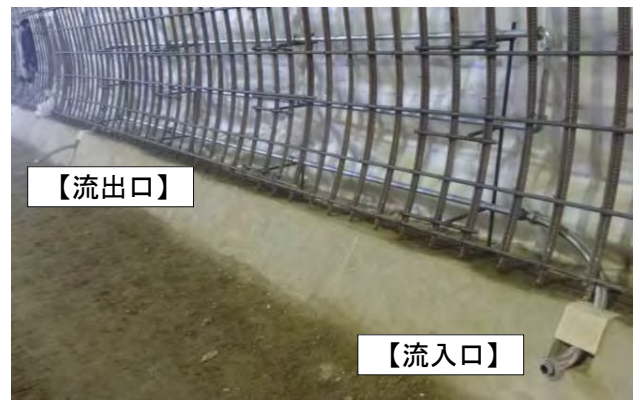
写真-1 クーリングパイプ設置状況

クーリングパイプの設置状況を写真-1および写真-2に示す。クーリングパイプの流入口および流出口には、鋼製のフレキシブルホースを設置し、既設のインバートを切欠いて型枠の外に取り出した。

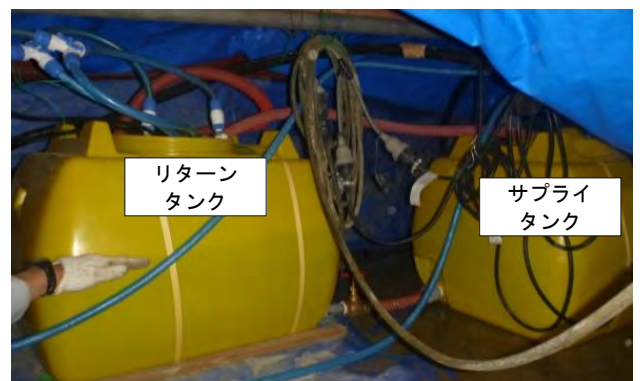
写真-3 サブライタンクおよびリターンタンク

給水設備は、写真-3に示すように、セントルに200リットルのサブライタンクおよびリターンタンクを配置した。また坑内には給水設備がないため、クーリング水は冷却装置を使用しての循環システムとした。

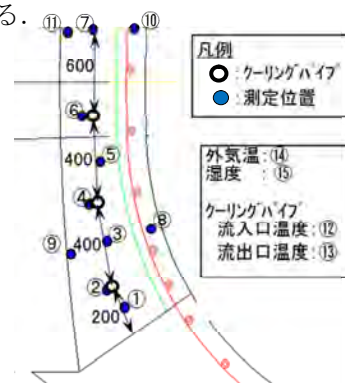
図-2 計測位置図

クーリング実施時の通水温度および流量管理のために、1～4 ブロックにおいて計測を実施し、実際の施工条件を考慮した3次元FEM温度応力解析による事前解析と比較した。比較した一覧表を表-1に示す。また、各ブロックの測定箇所を図-2に示す。クーリング水の温度は、流出時の温度が解析で想定した20℃を超えないように管理でき、クーリングの効果のある箇所③の内部最高温度は、どのブロックも解析値より低く管理できた。そのため、事前解析時と同程度の温度ひび割れ抑制効果があったと考えられる。

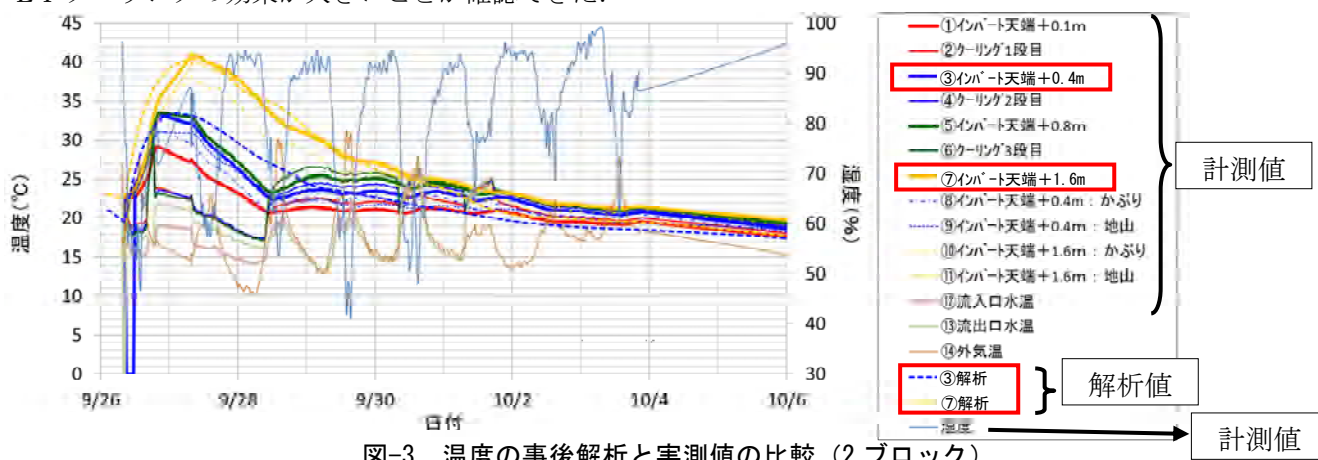
図-3 温度の事後解析と実測値の比較(2ブロック)

打込み時のコンクリート温度および実際の外気温を解析に反映し、事後解析を実施した。その結果(2ブロック)を図-3、図-4に示す。箇所⑦および箇所③ともほぼ一致した温度履歴となり、ひび割れ指数は、1.17であった。また、同じ解析ケースでクーリング未実施の場合の解析をした。その結果を図-5に示す。ひび割れ指数は0.86となり、LPクーリングの効果が大きいことが確認できた。
