レーザーを用いた鋼表面の素地調整

広島大学 学生会員 ○尾上 紘司

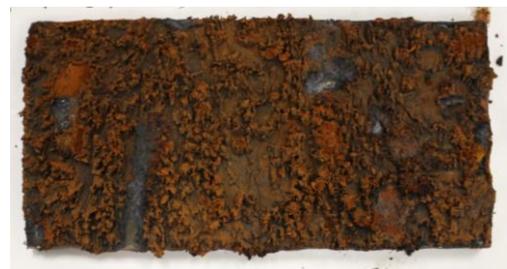
Fig.1 鋼表面に錆を有する供試体

供試体は、Table 1 に示す試験条件の塩水中バブリング腐食促進試験¹⁾を実施して作製した。Fig.1 に供試体の錆状態を示す。レーザーマーキング装置によりレーザーケレンを実施した。レーザーマーキング装置の概要を Table 2 に示す。レーザー照射範囲は横20mm・縦40mmの矩形とし、ケレン実施時のレーザーの初期設定は、移動速度 1.0mm/s 及び入熱量約 1.3J/mm²とした。また、供試体毎に周波数を変更しており、それぞれ No.1=30kHz、No.2=50kHz、No.3=100kHz である。ここで、各供試体の同一箇所回数レーザーを照射し、表面の錆が目視で確認できなくなった時点で試験を終了した。その後、走査型電
