### 局部座屈したH形鋼短柱の炭素繊維シートを用いた補強方法に関する基礎検討

新日鉄住金マテリアルズ株式会社 正会員 ○秀熊 佑哉 小林 朗  
ものづくり大学 正会員 大垣 賀津雄

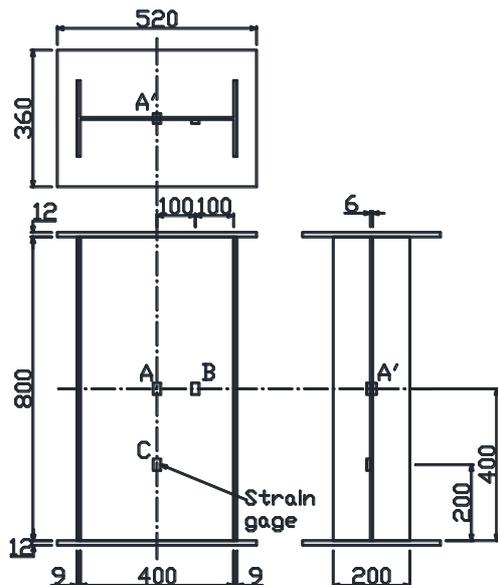
図1 H形鋼短柱試験体

図1に示すようなH形断面の鋼短柱を使用して、一軸単調圧縮試験を実施した。試験は、同一試験体を用いて、健全な状態でウェブ、フランジが局部座屈し、荷重が低下するまで載荷、その後、そのままの状態ウェブの両面を炭素繊維シート補強し、さらに圧縮載荷を行った。

使用した材料は、鋼材：SS400（降伏点 315MPa）、炭素繊維シート（弾性係数 683GPa、設計厚 0.143mm）、鋼材と炭素繊維シートの間には、弾性係数 61MPa と低弾性なポリウレア樹脂パテを挿入している。炭素繊維シートの層数は、補強後のウェブの板厚が降伏先行となる 11.8mm となるように、剛性換算にて計算し片面当り 6層とした。

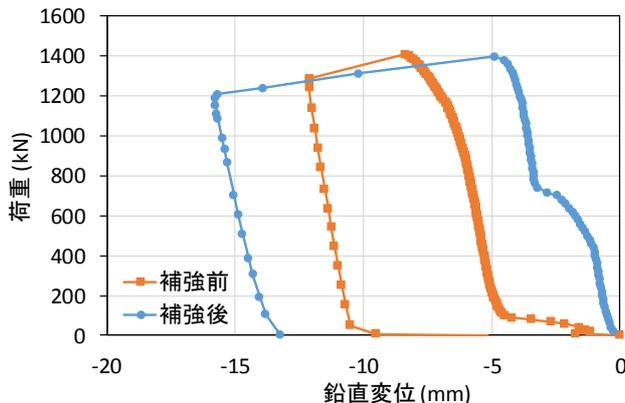
図2 補強前後の荷重と鉛直変位の関係

図2に補強前の健全な試験体と、その後シート補強した試験体の荷重と鉛直変位の関係を示す。補強前の最大荷重は 1405kN で、補強後は 1412kN であった。補強前試験体は 1250kN で除荷しているため、補強により 160kN（13%）程度耐力が向上している。健全な状態に補強していれば 1901kN まで向上する計算であったが、一度目の試験後、最大で 18mm の面外変形が残った状態で補強したため、面外方向の残留たわみの影響で、健全と同程度の補強効果にとどまったと考えられる。

また、図2において補強後の鉛直変位に 700kN 辺りで傾きの変化が見られる。このとき、写真1に示す試験体の丸印箇所、曲率が大きくなる引張側で炭素繊維シートの破断が確認された。よって、シートの破断によりこの箇所の座屈が一気に進み、その後フランジが負担し持ち直したことが、傾き変化の原因と考えられる。

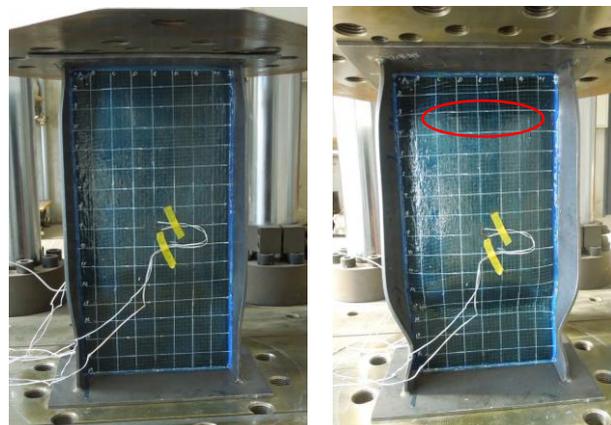
写真1 補強後の圧縮試験前後の試験体の写真

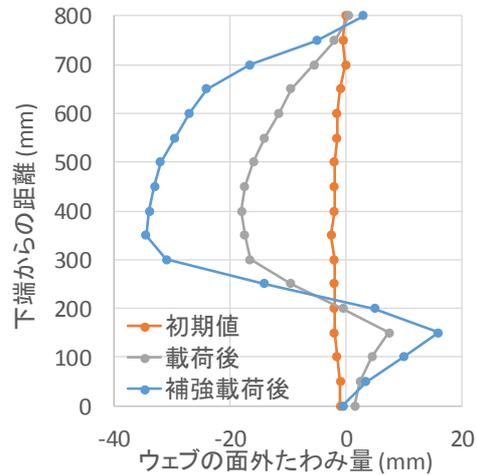
図5 試験体中心のウェブの面外たわみ測定結果

図3, 図4に補強前後の各ゲージの荷重-ひずみ線図を示す. また, 図5に試験体中心のウェブの面外たわみを示す.

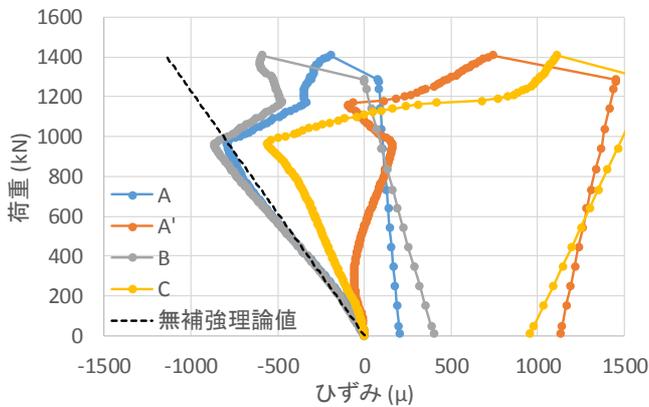
図3 補強前の荷重-ひずみ関係

図3の補強前試験体では, 初期は全体的に圧縮ひずみが増加していき, およそ950kNでウェブの局部座屈により, ひずみの傾きが大きく変化している. その後, 1405kNでフランジが局部座屈し荷重が低下した. ウェブの座屈は初期たわみの凸側であったゲージA側に発生し, 曲げの引張側となるゲージA, B, Cは+側へ, 圧縮側のゲージA'は-側へ傾きが変化している. ゲージCの変化が大きいのはS字の変曲点であったためと考えられる.

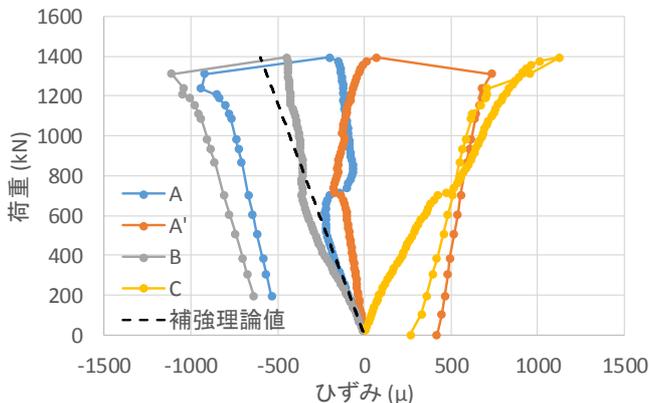
図4 補強後の荷重-ひずみ関係

図4の補強後試験体では, S字の変曲点であるゲージC以外は補強理論値に近い傾きで圧縮ひずみが増加していき, シート破断が発生した700kN付近でひずみの傾きが変化している. その後, 面外変形の増大に伴い, 曲率が大きくなる箇所では引張側ではシート破断, 圧縮側ではシート座屈破壊が起こり, 1412kNでフランジの座屈変形が急激に進み変位が増大すると同時に荷重が低下した. 試験後にシートの剥離は確認できなかった.
