# ひび割れ計測機と飛行ロボットによる橋梁点検支援システムに関する研究

大阪市立大学大学院 学生会員 ○堂ノ本 翔平  
菱田伸鉄工業(株) 非会員 菱田 聡

大阪市立大学大学院 正会員 山口 隆司  
クモノスコーポレーション(株) 非会員 藤田 誠二

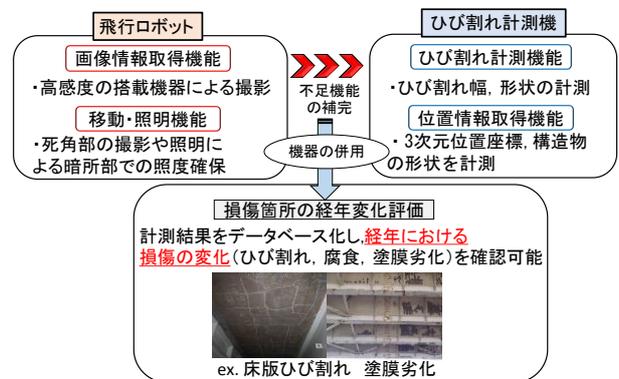
図-1 橋梁点検支援システム

本研究では、RC床版のひび割れと主桁の腐食と塗膜劣化の損傷検知の支援を目的とし、橋梁点検に実用化されている光波測量器であるひび割れ計測機と飛行ロボットを組み合わせた点検支援システムを提案している。ひび割れ計測機は地上から計測を行うために計測時に死角や暗所といった計測困難な箇所が残存する点が問題となる。そこで、独自開発した UAV である飛行ロボットの持つ画像情報取得機能や移動・照明機能を暗所や死角部における計測支援に活用し、ひび割れ計測機のひび割れ計測機能や位置情報取得機能を支援・補完させた総合的な橋梁点検支援システムを目指し、実橋梁での実証実験を行う。提案する橋梁点検支援システムを図-1 に示す。飛行ロボットとひび割れ計測機の外観を図-2 に示す。

図-1 に示すように、飛行ロボットは移動機能の他に搭載機器を利用した画像取得機能、照明機能を保有している。画像取得の際は動画用の 4K ビデオカメラ

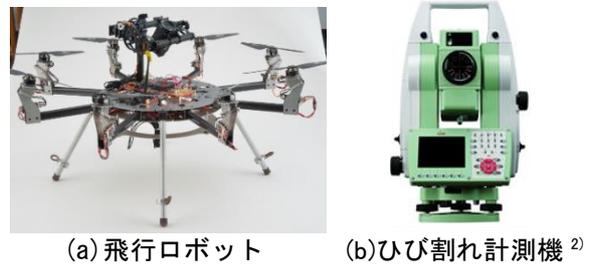
図-2 使用機器

(SONY 製 FDR-AX30) と静止画用の一眼レフカメラ (SONY 製 ILCE-7R), レンズ (SONY 製 SEL35F28Z) を、また照明機能の際は LED ライトを搭載する。

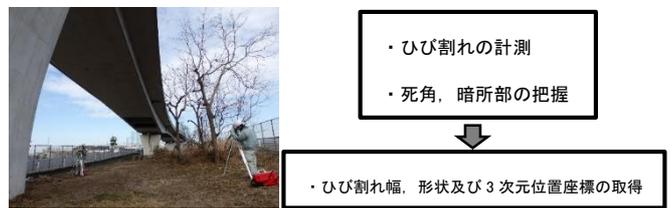
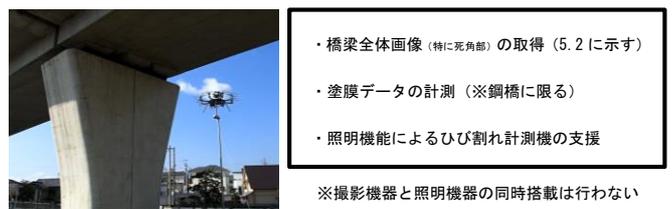
図-3 橋梁点検支援のフロー

① ひび割れ計測機による計測 i) ひび割れ計測, ii) 損傷データの取得

② 飛行ロボットによる橋梁計測 iii) 飛行ロボットによる画像取得

橋梁点検支援のフローは i) ひび割れ計測, ii) 損傷データの取得, iii) 飛行ロボットによる画像取得となっている。橋梁点検支援のフローの詳細を図-3 に示す。

図-3 の橋梁点検支援のフローで示す飛行ロボットの撮影機器による橋梁全体画像の取得方法を一例として 4K ビデオカメラを使用した場合について以下に記す。

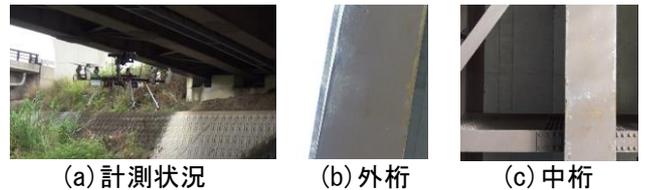
図-4 塗膜画像の取得

図-4 に鋼橋における飛行ロボットによる取得画像を示す。図-4 に示す (b), (c) は 4K ビデオカメラで撮影した動画から静止画としてその一部を切り出したものであり、塗膜の状況把握が可能であった。

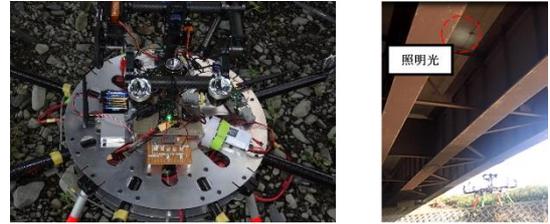
図-5 飛行ロボットによる照射状況

ひび割れ計測機でのひび割れ計測には 125 lx の照度が必要となる。図-5 (b) に飛行ロボットに LED 照明を搭載時の照射状況を示す。暗所部を照明により照らすことで、ひび割れ計測機による計測が可能となった。

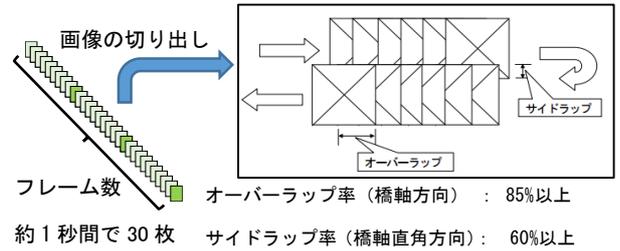
図-6 3D 画像の取得方法

4K ビデオカメラでは約 1 秒間に 30 フレームの静止画を撮影することが可能となっており、フレームを重ね合わせる (オーバーラップ・サイドラップ) ことで、1 枚の橋梁全体画像を取得することができる。この画像は飛行ロボットが様々な方向に移動、撮影することで 3D 画像とすることができる。取得方法を図-6 に示す。

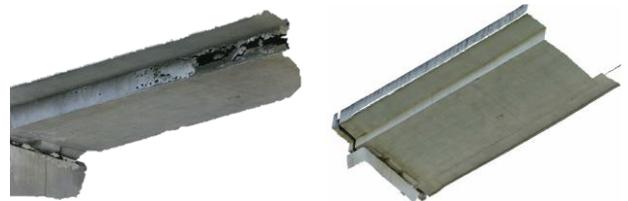
図-7 3D 画像

3D 画像の特徴は①ひび割れ計測機から得た、ひび割れデータを付加することで画像内での損傷位置の座標付けが可能となること、②3D 画像の特徴点と比較することで飛行ロボットの撮影位置の正確な特定が可能となること、③ひび割れの有無を確認できることである。

得られた 3D 画像の例を図-7 に示す。図-7 では飛行ロボットで計測した場合 (a) と手動で計測した場合 (b) の 2 つの場合を示している。これは飛行ロボットの飛行安定性の指標として、ブレが生じにくい手動の場合と比較するためである。図-7 (a) からわかるように、飛行ロボットで取得した 3D 画像では、支承部付近の画像の抜け落ちていることがわかる。
