## 気仙沼市震災復興事業の工事施工等に関する一体的業務

## ー 建設汚泥の繊維質系泥土改良材による再資源化 ー

清水建設(株) 正会員○齋藤 諒平 正会員 関根 雅宏  
正会員 野崎 俊介 正会員 長澤 正明

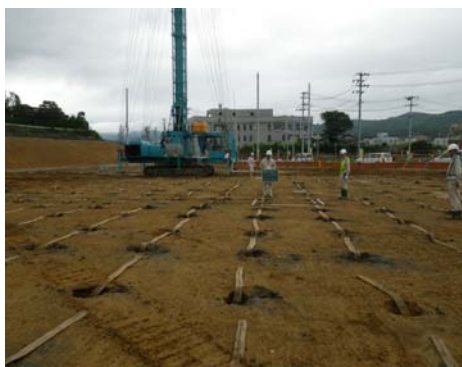
写真-1 ドレーン材

鹿折地区、南気仙沼地区の原地盤には、沖積粘性土が厚く(16m～30m)堆積しており嵩上げに際して圧密を促進するドレーン改良を実施している。将来宅地として引渡されることから、ドレーン材は機能を果たした後に腐食して土に戻る、ヤシの実の殻の外皮繊維を用いた環境に優しい工法(ファイバードレーン工法)を採用している。
