## ドローンの安全な飛行計画について

大成建設株式会社 正会員 岩崎 孝夫  
大成建設株式会社 正会員 ○清水 裕雄

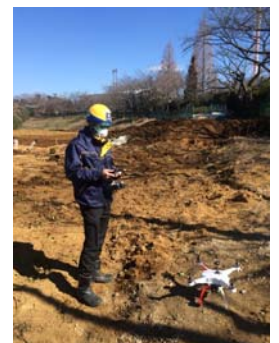
写真 - 2 ドローン本体機調査状況

電波障害調査は、ドローン本体を用いた調査（写真 - 2）と GNSS 受信機を用いた調査（写真 - 3）を実施した。ドローン本体を用いた調査は、コンパス確認、起動確認、衛星数量の確認を実施した。GNSS

受信機を用いた調査は、位置情報取得精度の確認を行った。ドローン本体を用いた調査は、異常が見られなかったが、GNSS 受信機を用いた調査では、構造物付近と変電所付近で精度誤差大きく、電波障害を起こす可能性を把握することができた。

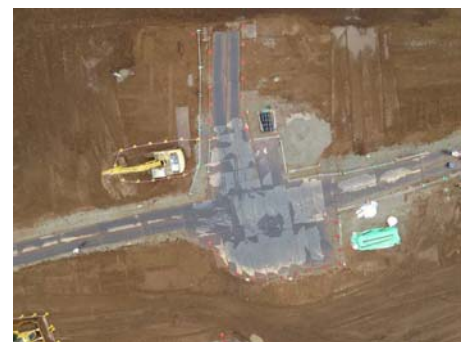
写真 - 4 空撮状況

飛行計画・安全対策で定めた事項を実施し、安全を確認し飛行準備を整えた。霧のため、待機時間が 30 分程度あったが、飛行条件が整ったのを確認し、飛行を行った。ドローンは、計画経路を飛行し、無事空撮を完了した。
