# 阪神高速道路の舗装補修工事における 高度化した補修設計の妥当性検証

阪神高速道路(株) 正会員 ○篠田隆作, 岡本信也, 尾幡佳徳, 石井亜也加

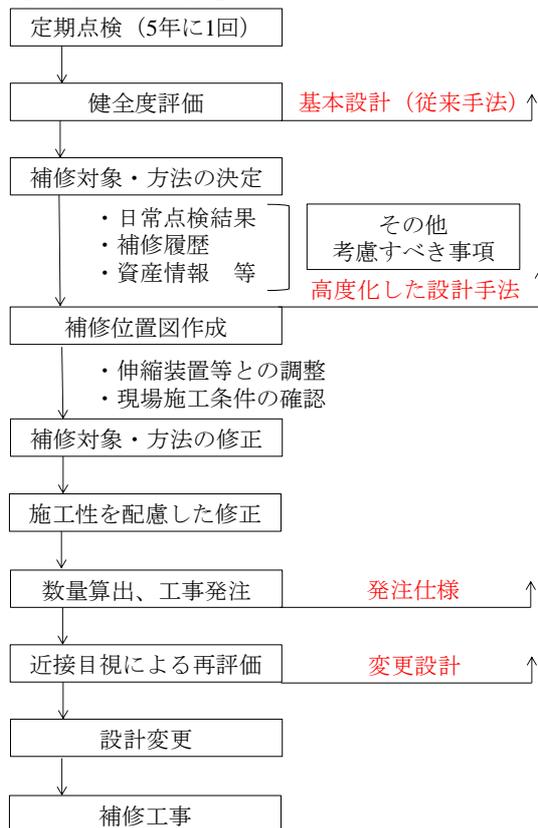
図-1 補修設計から補修工事までのフロー

阪神高速道路で実施している補修設計から補修工事までのフローを図-1に示す。

阪神高速道路の舗装補修工事における補修設計は、路面性状の定期点検結果から補修仕様を決定する「基本設計」と、基本設計結果を基に路面性状等を舗装補修工事直前に再度評価し、補修工事において施工する補修仕様を決定する「変更設計」がある。

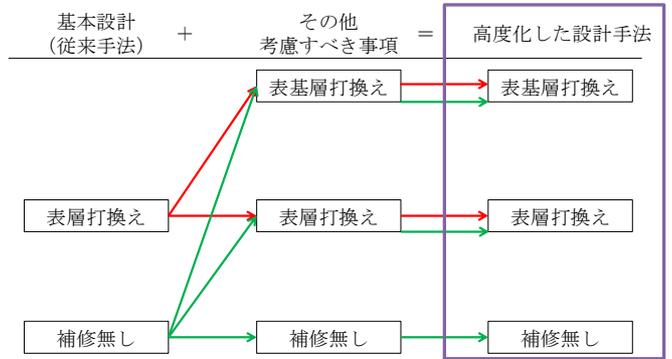
図-2 高度化した設計手法のランクアップ判定

高度化した設計手法は、「基本設計」で判定した補修仕様の結果に、従来では考慮していなかった「その他考慮すべき事項」による判定を加えたものである(図-2参照)。また、その他考慮すべき事項は、日常点検結果(ポットホール発生状況, 漏水による損傷), 基層の過去工事からの経過年数, 資産情報等であり、各路線, 各工事でそれぞれの項目の優先度を適宜判断し、補修仕様を検討する。

薄層舗装とは、既に過去の工事で段差を解消するために薄層舗装を施工している箇所を抽出しており、表層打換えと判定している。床版防水とは、コンクリート床版の舗装を対象に、床版防水層が施工されていない場合は表基層打換えと判定している。最後に、日常点検ポットホールの発生について、深さ30mm以上の場合は表基層打換え、深さ30mm未満の場合は表層打換えと判定している。
